# 知られざる丸岡城

昭和15～17年に行われた解体修理工事の記録から

## 昭和15～17年に行われた解体修理

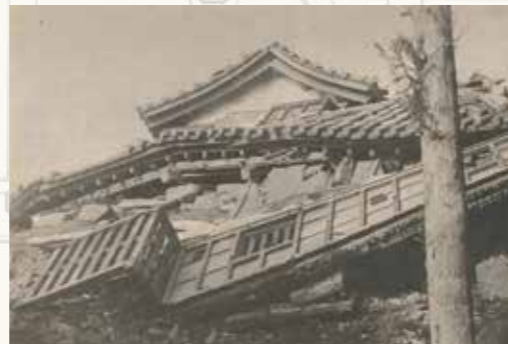
福井地震で倒壊した天守（『重要文化財丸岡城天守修理工事報告書』（昭和30年）より転載）

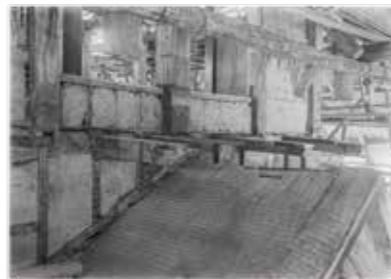
【略】現在の三層の縁は旧、腰屋根であったが腕木上には長板の天井を張り土台上の小屋及出格子屋根と同じく厚板二枚重ね目板張の屋根であったと推測される。

解体に伴う調査によって、3階廻り縁が元は腰屋根であったと指摘しています。写真では三階の床の高さから伸びている腕木の先に加工の跡がある様子が撮影されています。現在は板で覆われているので、確認することはできません。

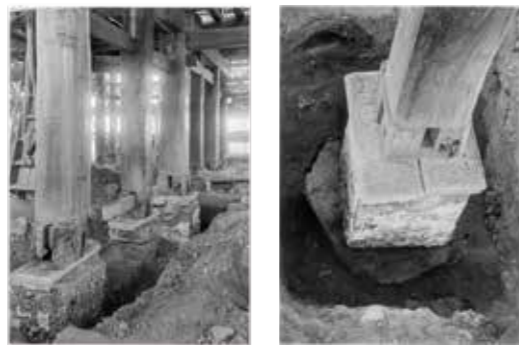
【略】一層内部の柱五本が掘建であった事に就ても別項に言及した所で当初より掘建であった事は疑いない所である。【以下略】

中央列の柱は昭和12年に掘立柱の部分を切除して礎石建てに改められました。修理工事当時は柱の根元部分にコンクリートが充填されており、その上に板石をかませた状態でした。一方で掘立柱の下には礎石も確認でき、建築当初は掘立柱でなかった可能性も考えられます。

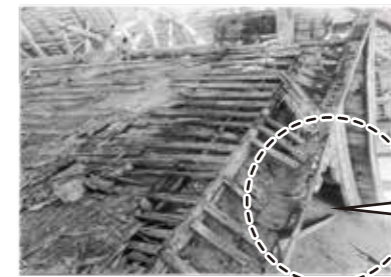
【略】瓦下には尚旧の柿板葺(長一尺二寸厚一分以上葺足五分乃至八分)が残って居た。当初のものか否かは明瞭を欠くが地方的に見て当然の施工と見る事が出来る。【以下略】

天守ができた当初は石瓦ではなく、長さ30センチほどの板を葺くこけら葺きだったようです。こけら葺きの様子を写した写真はいくつか確認する事が出来ました。

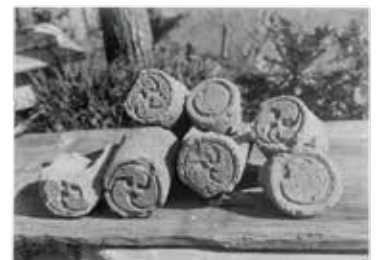
【略】巴瓦は無地のもの而已であったが掛瓦の中に一、二巴形を陰彫したものがあり居り床下又は仮設工事中地中から旧のものを発見したから新旧共にこれを彫刻した【以下略】

修理工事当時、軒瓦に巴は彫られていませんでしたが、床下や地中から巴紋が彫られた瓦を発見し、当初は巴紋があったと推定しています。発見された軒丸瓦が撮影されており、三つ巴がなく、円だけ彫られたものもあった事がわかります。

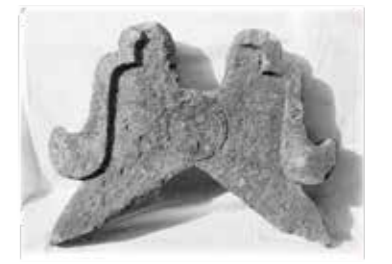
【略】今南北出し部屋の鬼石に残って居る紋章を見るに圓内に三つ葉の立葵を示して居る。これを本城関係の城主に見るに本多家の定紋である事が明らかである。【以下略】

石瓦がいつの時代からかについては、鬼瓦に立葵の紋があることから、本多氏の時代にこけら葺きから石瓦葺きに改められたのではないかと推測しています。立葵紋の鬼瓦が撮影されていました。実物は今回の調査で天守床下から発見されました。

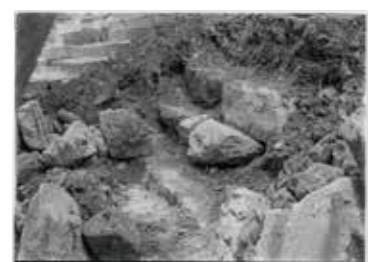
【略】入口の石階段に就ては【中略】自然石を以て築造した石階段が一度中段の石垣場を踊場として左に曲折して入口に向かったものである事は今回旧階段の一部発見によって略推定し得る所があり【以下略】

現在の入口石階段は後の改造で、本来は屈曲する自然石の階段があった事が書かれています。写真は現在の石階段の北側にある石垣を解体した様子と思われる。自然石の階段が確認された事がわかります。
