## 第3章 丸岡城の概要

### 3.1 丸岡城の歴史

## 3. 2 丸岡城の構造

### 3. 3 丸岡城跡の各種調査成果

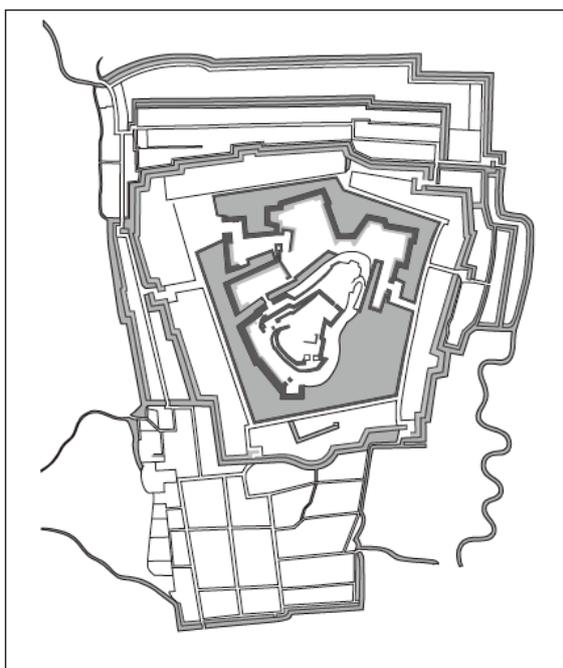
図3-1. 正保期絵図トレース図

一方、城郭については、正保期に描かれた「正保城絵図」のうち、「越前国丸岡城之絵図（国立公文書館蔵）」と天保7（1836）年に描かれた「円陵輿地略図」とを比較しても、縄張りに大きな変化は認められない。本多氏の整備した縄張りが有馬氏の時代を通じて幕末まで維持されていたと考えて良い。

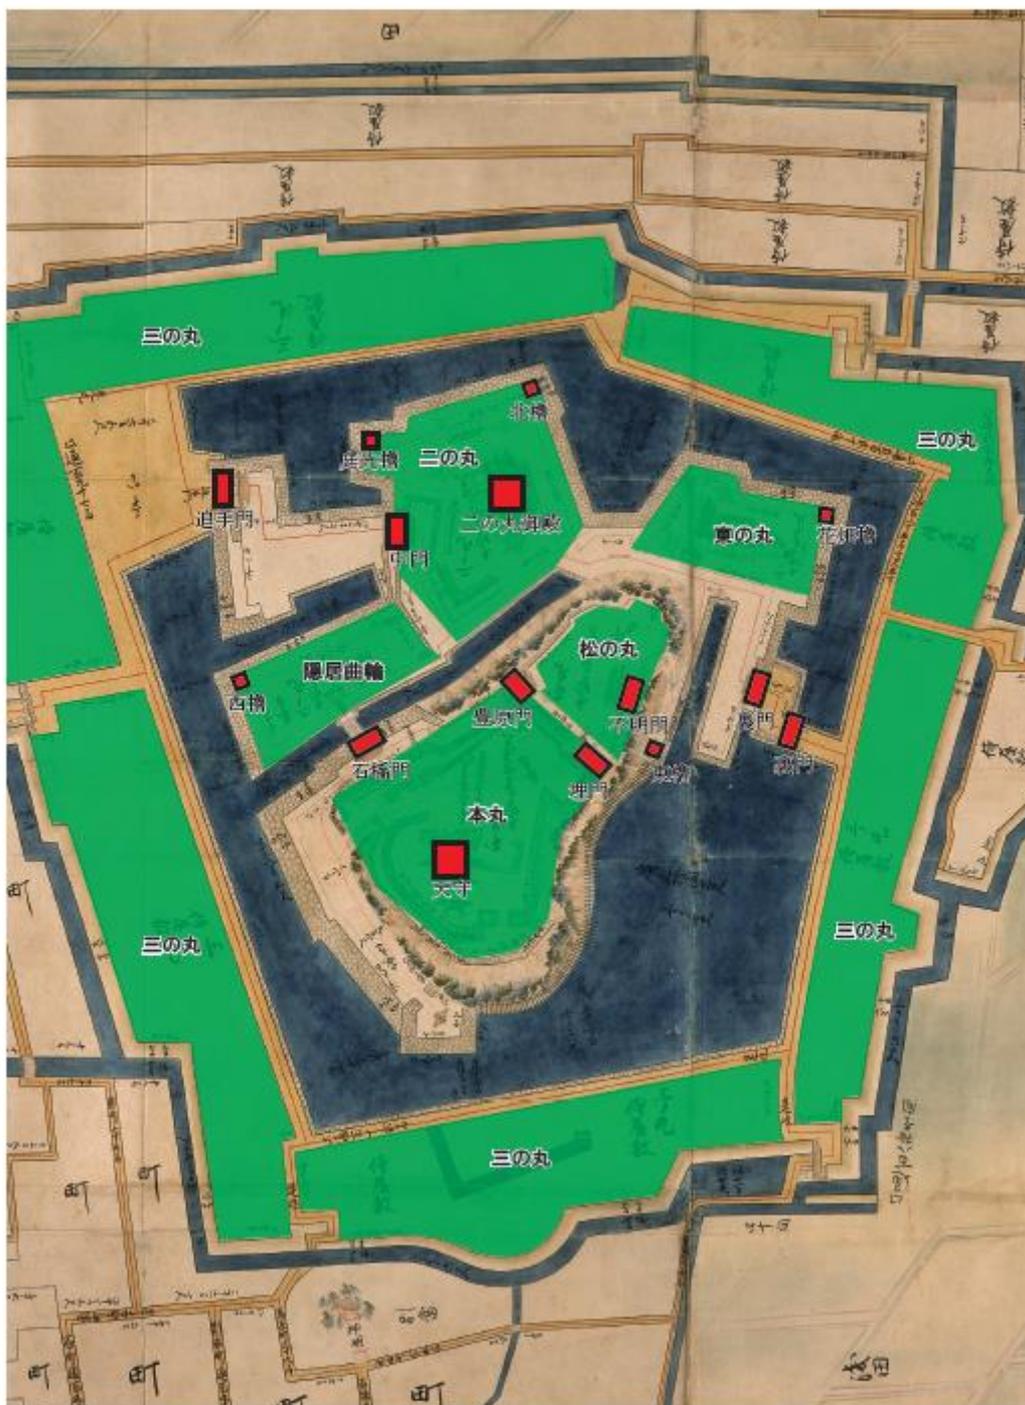
図 3-3. 丸岡城の曲輪と建物  
 【出典：『丸岡城天守学術調査報告書』2019 より】

これらの絵図と丸岡城の諸建物が明治5(1872)年に競売にかけられた際の記録『元丸岡城郭御拂下入札人名帳 足羽県』(註1)を対照すると、櫓について、二の丸(隠居曲輪)の西隅と南隅には西櫓と南櫓があり、二の丸北側の石垣上には庭先櫓と北櫓があった。また花畑とも呼ばれた東の丸の北側には花畑櫓があり、東の丸のさらに東にあった搦手口の最南端の丘裾には山下櫓があった。なお、天保9(1838)年の『丸岡領内に付巡見使への応答心得』(註2)から、天保期には城内に天守を含めて櫓は8棟あったが、1棟は不詳である。

城門は不明門から西門まで5棟あった。不明門は本丸から続く北東の区画すなわち松の丸の東端ほぼ中央にあった2階建ての櫓門である。市内の個人宅(丸岡町内)に移築されたが、昭和23(1948)年の福井地震で破損し、現在は2階部分が撤去された平屋建ての門に変わっている。豊原門は同じ松の丸の西側にあり、松の丸の正門として西側の崖面に沿った坂道を登り詰めたところにあった。石橋門は、隠居曲輪から空堀に架かる石橋を渡ったところにあった門で、本丸への登城ルート第一門にあたる。東門と西門は丘裾の中央部の二の丸にあった門で、前者は東側の搦め手口にあった門、後者は西北の大手口から入った二の丸の出入り口の門である。その他、大手口には追手門、本丸・松の丸境には埋門があった。

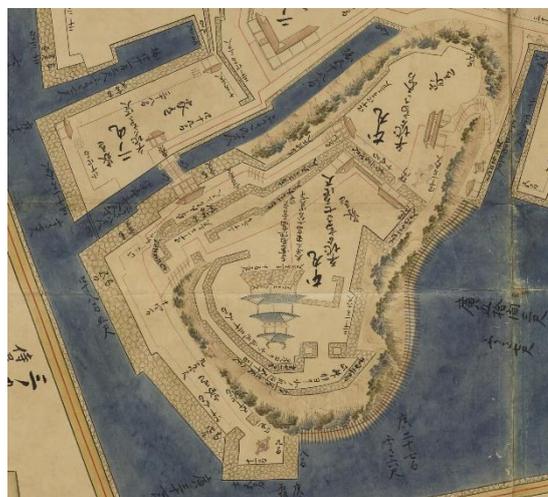
図 3-4. 『正保城絵図』のうち『越前国丸岡城之絵図』  
(国立公文書館蔵)

丸岡城の縄張りの様子がわかる最も古い絵図は『円陵略図』である。後世の写図であるが、「慶長十八癸丑年本多飛弾（驒） 守治部大夫成重御引移之節図」との添書きがあつて本多成重が入城した時、すなわち慶長 18（1613）年当時の丸岡城と城下の様子を描いている。縄張りは小高い丘上に本丸を置き、その北半裾に二の丸を設け、これらをほぼ五角形の内堀が取り巻き、内堀の外側に三の丸を巡らし、さらに外側に 2 重、3 重の外堀が巡らされている。こうした縄張りの様相は『正保城絵図』のうち、『越前国丸岡城之絵図』（以下、『正保丸岡城絵図』と略称する。）などの絵図でもほぼ同じである。そして『正保丸岡城絵図』には、南西から北西に向かって細長く伸びる小高い丘上全体を本丸と記し、丘裾の曲輪を二の丸、内堀の外周を廻る環状の曲輪を三の丸としている。

本丸は『正保城絵図』のうち、『越前国丸岡城之絵図（国立公文書館蔵）』のほか、明治期に描かれた『越前国坂井郡丸岡霞之城（霞城之図）（霞城之影掲載）』でも本丸以外に建物があったことが表現されている。遺構面は現在の砂利整地層の直下に残っている。ただし近代以降の各種工事等によって大きく攪乱を受けている。調査によって複数のピット・土坑を検出し、溝状の石積み遺構も検出している。ピット群については江戸時代まで遡るものも含め、明治時代に建てられた長昌庵の建物や近代以降の公園整備に伴う建造物の痕跡も含まれると考えてよい。図 3-5 に示すピット、土坑は概ね傾いており、その傾きが溝状の石積み遺構と平行もしくは直交に近い関係にあることから、これらは本丸に所在した一連の建造物と考えられる。本丸に所在した建造物は絵図によって「御殿」、「家」、「番代所」などと表記されており、規模のわかる図面は現在のところ確認されていない。

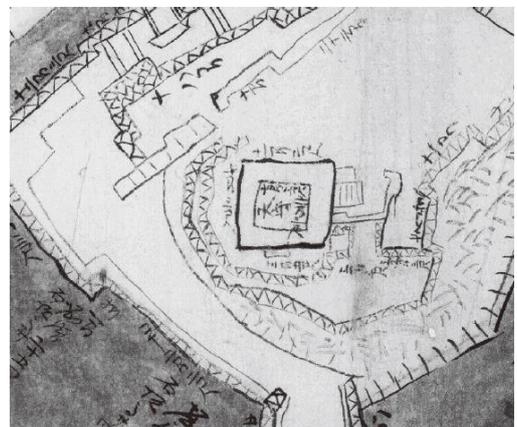
図 3-6. 丸岡城略図（「円陵略」）  
【出典：『丸岡城発掘調査報告書 丸岡城跡』2021 より】

一方で南面では新たな石垣を検出している。「円陵略」では南面に小さな石垣が描かれ、天守台平面形は現

在のものと異なる。昭和 15（1940）年ごろに撮影された写真では南面に張り出した石垣が写っている。昭和 15～17（1940～1942）年に作成された実測図によると、石垣の規模は東西 5 m、南北 1.2 m、高さ 2 m である。これは平成 29（2017）年度調査トレンチで検出した第 1 石列の位置と合致する。よって、第 1 石列は本来石垣で、天守台構築当初からではなく、後補によるものと考えられる。さらに、平成 29 年度調査で検出した第 2 石列及び令和元（2019）年度調査で検出した石垣は天守台南面から南に 3.5 m、幅 8 m 以上で、こちらは天守台の石垣と噛み合っていることから天守台構築当初まで遡ると考えて良い。現在の天守の木造部分については寛永期のものであるが、天守台については慶長期以前まで遡る可能性が指摘されている（坂井市 2019）。今回検出した石垣が天守台構築当初のものであるならば、当初の天守は現在のものとは異なる平面形状をしていたことになる。つまり、検出された石垣は現在のところ明らかになっていない現存天守以前の天守の姿を推定する材料になるのである。

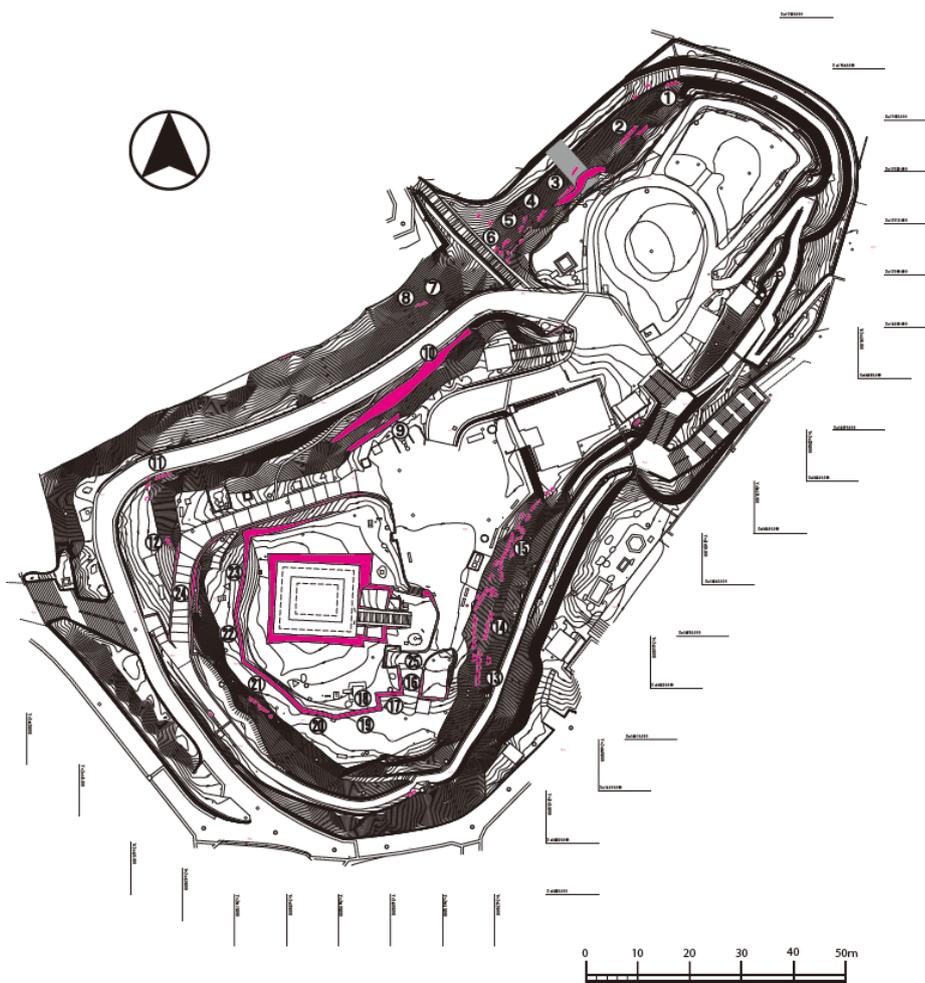
図3-8. 石垣分布図

現在の城郭としての丸岡城は、天守のある城山を残して、内堀は全て埋め立てられている。城山についても明治以降様々な改変が重ねられ、江戸時代の縄張りがどれほど残っているか、判然としない。そこで、令和3(2021)年3月に刊行した『丸岡城発掘調査報告書 丸岡城跡』の中で、丸岡城城山に残されている石垣の分布状況を整理し、描かれた時期が追える絵図や明治初期に撮影された古写真等を踏まえて石垣残存状況の確認を行った。その結果が図3-8である。

松の丸北西斜面は石垣がまとまって確認された（石垣①～⑥）。最大 60cm 程度までで、加工の程度が少ない石を積んでいる。連続性があると考えられ、江戸期まで遡る可能性が高い。本丸北下段は、石は散見されるが積まれたものは確認できていない（石垣⑦、⑧）。本丸北側上段は、上下二段の石垣が残っている（石垣⑨、⑩）。下段は幅 33.8m、高さ 5 m で、上段は幅 12.1m、高さ 2.4m の範囲で残っている。下段の石垣には宝篋印塔の転用や、間詰石に石瓦が使われているなど、近代以降に積みなおされた可能性もある。さらに西では斜面裾に自然石が並んでいる（石垣⑪）。水の手から本丸につながる階段石垣の外側に石垣が残っている（石垣⑫）。平成 25（2013）年度の調査で周辺を調査したところ、裏込めの広がりを確認している。

本丸南側の上段、イヌバシリの崖側斜面は石が散見されるが積まれたものは確認できない。本丸南側下段は石が散見されるが積まれたもの、並べられたものは確認できない。本丸東側上段斜面は木の根に絡む石垣が確認できる（石垣⑬）。広範囲にわたって石が散見され、一部は連続性が想定できる（石垣⑭、⑮）。いくつかの石は原位置を留めている可能性を考慮したい。

このほか、イヌバシリの石垣はいずれの絵図でも確認できる。地震による積み直しの可能性はあるものの、平面形は踏襲していると思われる（石垣⑯～㉓、㉕）。
