第5章 バリアフリー化の課題と取組方針

5-1 まち歩き点検調査

5-1-1 まち歩き点検調査の概要

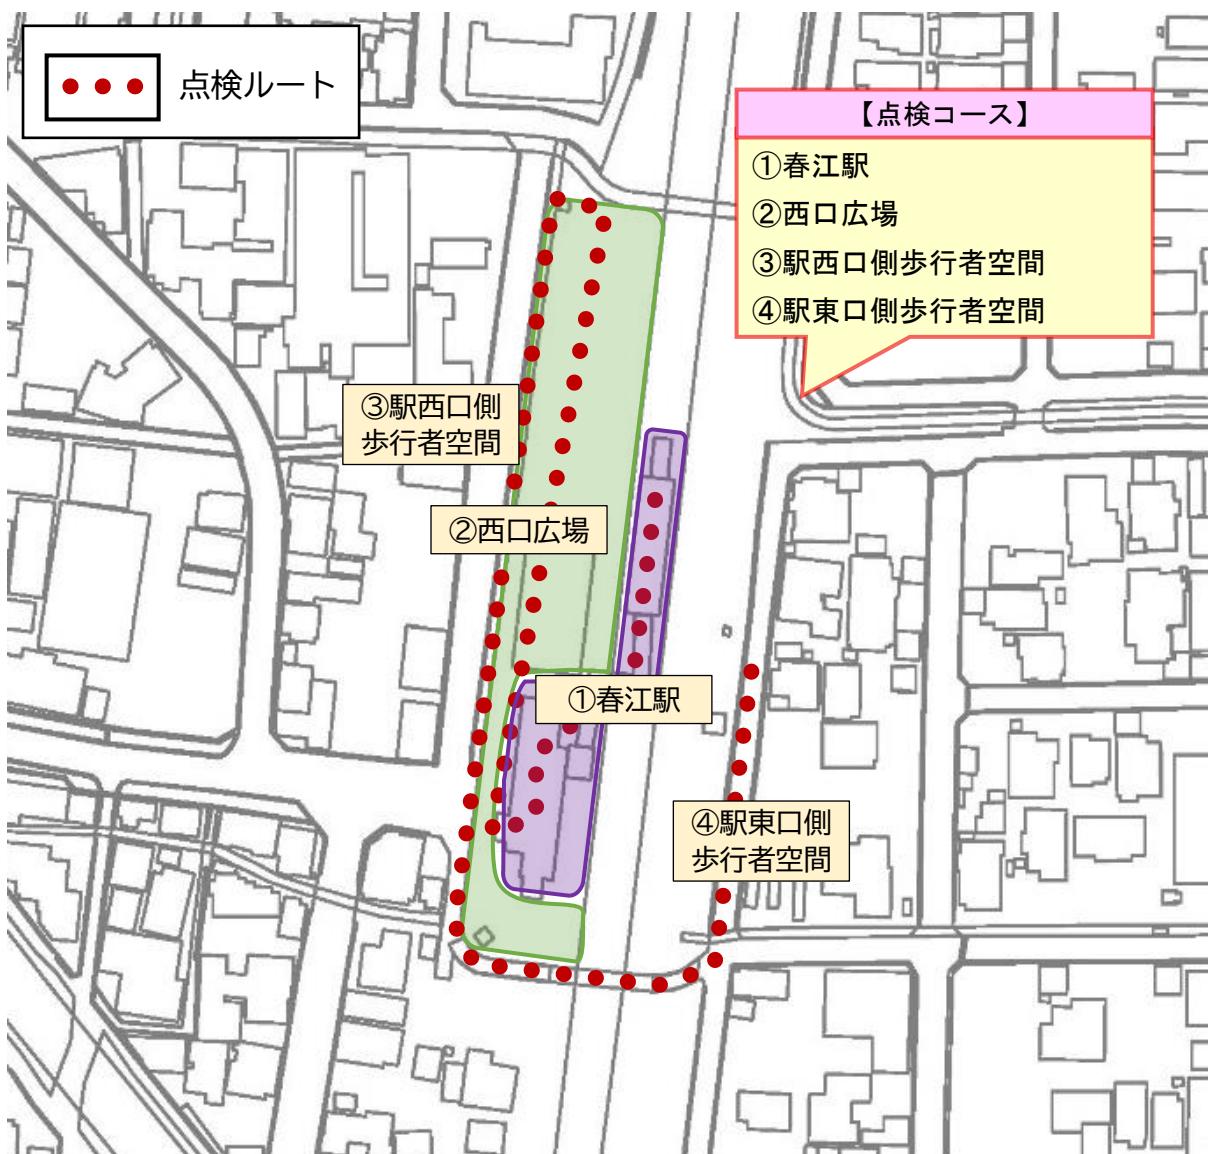
■点検箇所

実施日時	点検場所	参加者
令和7年9月30日(火) 13:30～17:00	春江駅舎、西口広場、駐車場、 駅周辺の主要な歩行者空間	委員等17名 学生13名

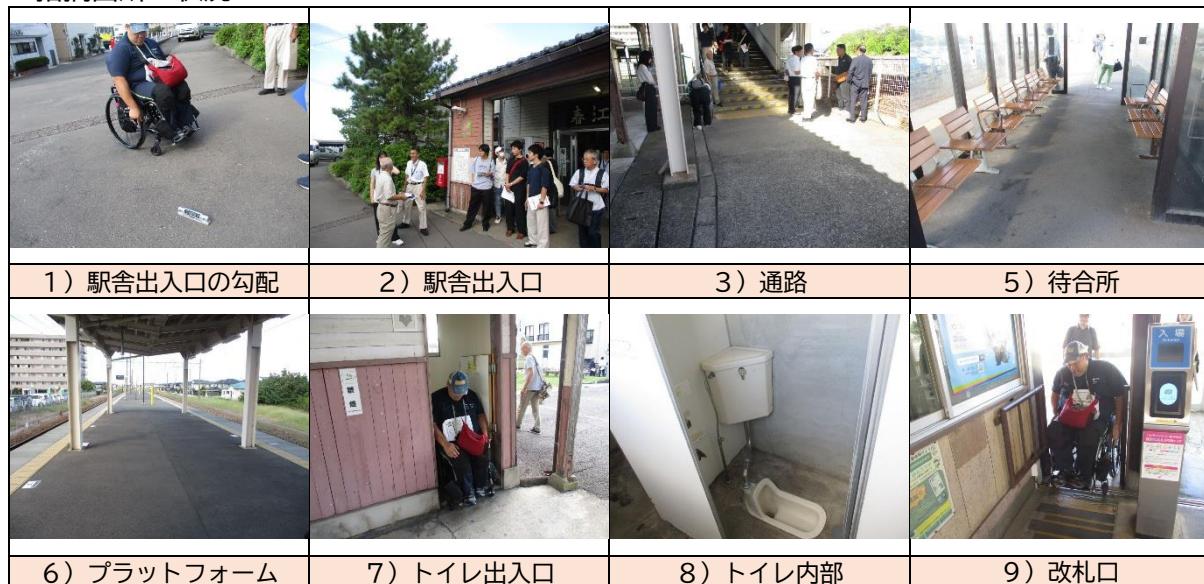
■指摘箇所の状況

指摘箇所	指摘事項	番号
出入口	・駅舎出入口の勾配がきつい。 (縦勾配4%、基準は5%以下、やむを得ない場合8%以下)	1
	・乗降時の雨除けになる庇があると良い。	2
通路	・改札から階段方面への点字誘導ブロックがない。 ・通路横の側溝蓋のすきまが大きい。	3
エレベーター	・駅東西の両側から駅への出入り口とエレベーターを設置してほしい。	4
プラットフォーム	・待合室にしきりがない。 ・待合室にはエアコンや優先席があると良い。	5
	・プラットフォームの転落防止対策が必要。 ・待合室の横に柱があり、歩行者スペースが狭い。	6
トイレ	・トイレ入り口の幅が狭く、大きい段差がある。 (幅70cm、段差4cm、基準は、幅80cm以上、段差なし)	7
	・トイレは和式、スペース(通路)が狭い。 ・身障者用トイレがない。 ・トイレに子ども用椅子と鍵を複数設置してほしい(子どもが開けてしまわないように)。	8
改札口	・改札口が車いすやベビーカーでは通りにくい。 (幅68cm、基準は80cm以上の拡幅改札口を1箇所以上設置)	9

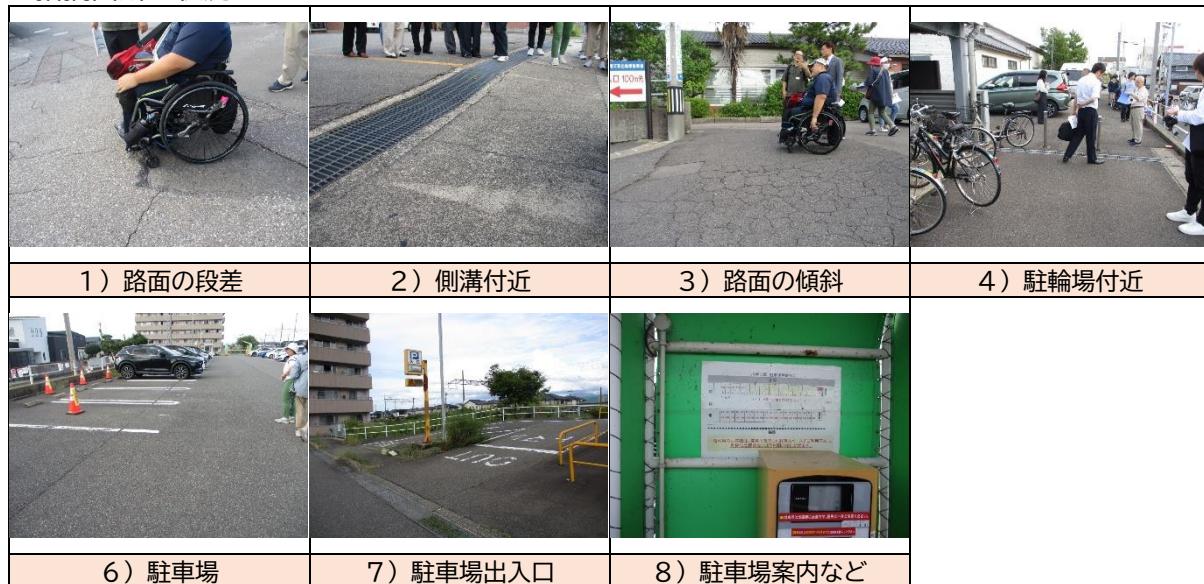
■指摘箇所の状況

指摘箇所	指摘事項	番号
歩道等	・舗装が破損し、段差が生じている。 (段差 4.5 cm、基準は段差なし)	1
	・側溝付近に傾斜が生じている。 (勾配 7~8%、基準は 5%以下、やむを得ない場合 8%以下)	2
	・グレーチングの網目が大きく、ベビーカーなどのタイヤが落ち込むリスクがある。	
	・駐車場方面の路面の傾斜が大きい。 (勾配 13%、基準は 5%以下、やむを得ない場合 8%以下)	3
駐車場	・自転車と歩行者の動線が混在していて危険。	4
	・駅の入口近くにベビーカー利用者や身障者のための傾斜のない乗降スペースを設置してほしい。	5
	・身障者用の駐車場がない。	6
	・ベビーカー利用者のため駐車枠を広くしてほしい。	
	・駐車場の出入口がわかりにくい。	7
その他	・支払いがコインのみで不便。	8
	・月極と時間貸しの駐車枠が混在していて、わかりづらい。	
その他	・歩行者、自転車、自動車が混在していて危険。動線整理（歩車分離）が必要。	9
	・送迎スペースのすみわけが必要。

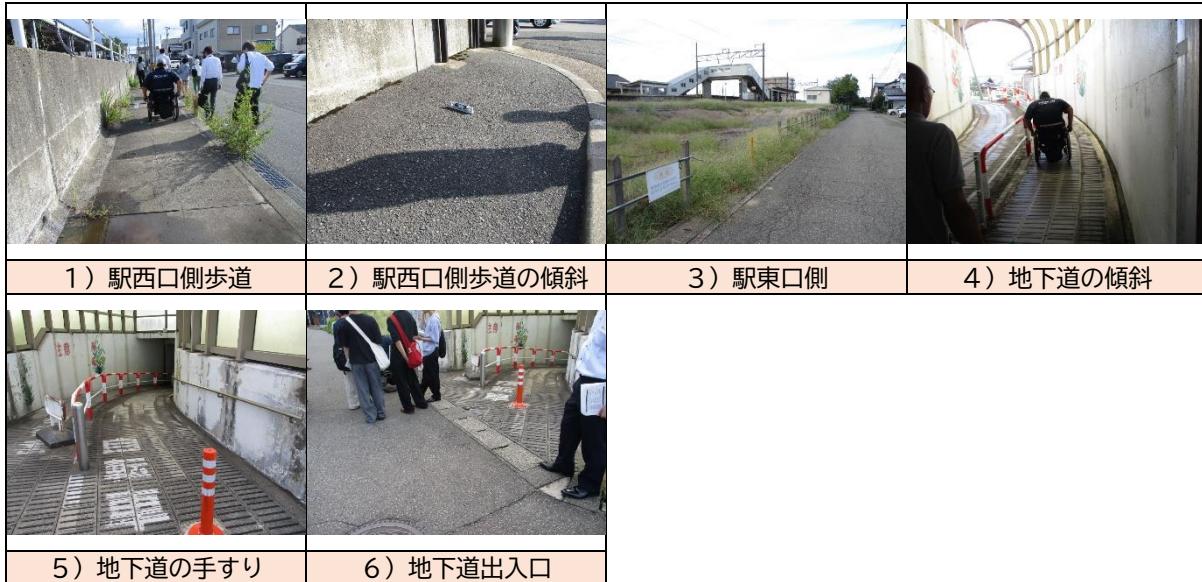
■指摘箇所の状況

指摘箇所	指摘事項	番号
歩道等	・駅周辺歩道に雑草があり、歩行の妨げになっているなど、歩道が管理に問題がある。	1
	・駅西口側歩道の傾斜が大きい。 (縦断勾配 13%、横断勾配 18%、基準は 5%以下、やむを得ない場合 8%以下)。	2
	・駅東口側には、歩道がなく、駅へ直接出入りできる改札口もない。	3
立体横断施設	・地下道の傾斜が大きい。 (勾配 7.0~14%、基準は 5%以下、やむを得ない場合 8%以下)	4
	・地下道の手すりが自転車側にあり、歩行者側に設置されていない。	5
	・出入口が傾斜していて、すぐに道路に出てしまうため、車いすが安全に停止できるスペースがない（駅東口側）。	6

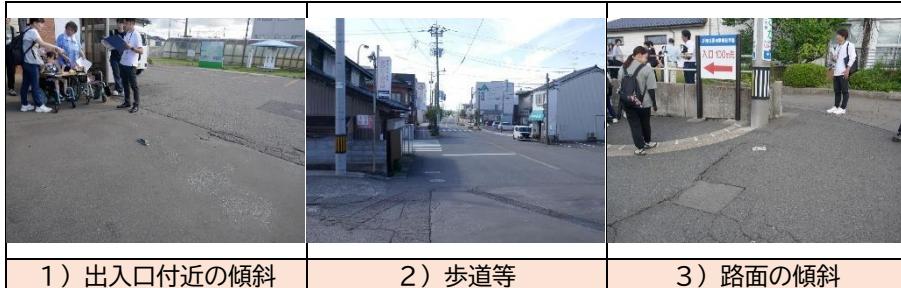
■指摘箇所の状況

指摘箇所	指摘事項	番号
歩道等	・駅舎入出口付近の傾斜が大きい。 (勾配 6%、基準は 5%以下、やむを得ない場合 8%以下)	1
	・点字ブロックが途切れている。 ・歩道が途切れており、歩車分離がされていない。	2
	・駐車場へ続く通路の傾斜が大きい。 (勾配 13%、基準は 5%以下、やむを得ない場合 8%以下)	3
駐車場	・整備計画案のロータリーや駐車場に、ベビーカー利用者や身障者のための乗降スペースを設置してほしい。	4
その他	・整備計画案の公園にはインクルーシブ遊具を設置してほしい。	5

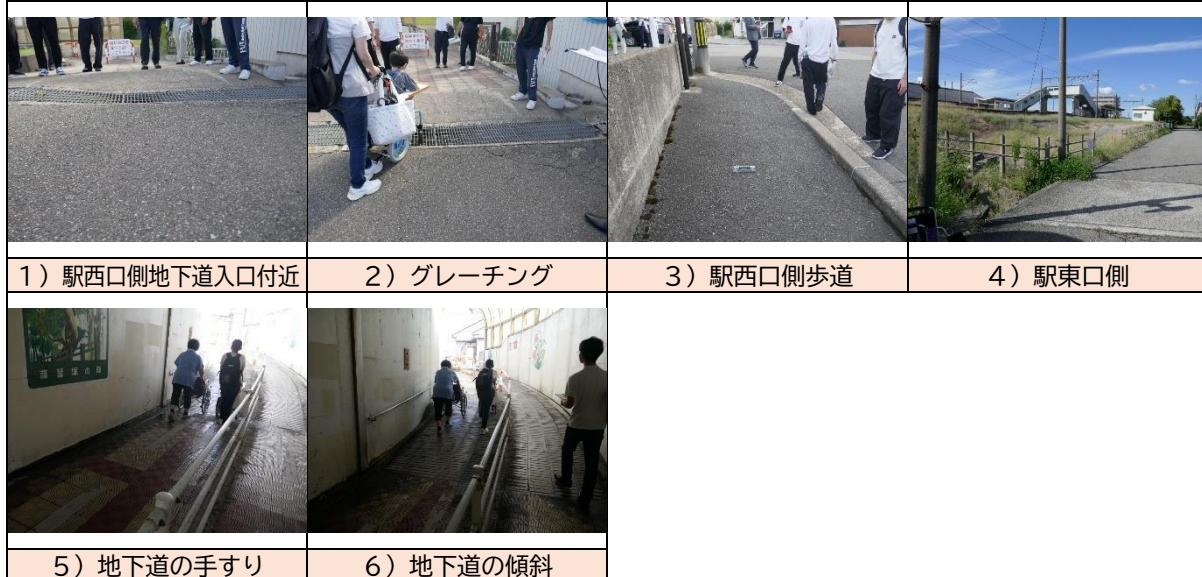
■指摘箇所の状況

指摘箇所	指摘事項	番号
歩道等	・地下道の西口側出入口付近の傾斜が大きい。 (勾配 7~8%、基準は 5%以下、やむを得ない場合 8%以下)	1
	・地下道の西口側出入口付近のグレーチングの網目が荒く、車椅子の前輪や白杖が挟まりかねない。	2
	・駅西口側歩道の傾斜が大きい。 (横断勾配 8%、基準は 5%以下、やむを得ない場合 8%以下)	3
	・駅東口側には、駅へ直接出入りできる改札口がない。 ・歩道がない。 ・全体的に道路と線路に高低差があり、フラットにしてほしい。 ・暗くなると用水路と道路が判別しづらくなる箇所があり、転落防止が必要。	4
立体横断施設	・地下道の手すりが途切れしており、連続していない。	5
	・地下道の傾斜が大きい。 (勾配 7~14%、基準は 5%以下、やむを得ない場合 8%以下)。	6
その他	・東口側の空いたスペースを駐車場に利用する等、土地を有効活用して欲しい。	7
