# 知られざる丸岡城

昭和 15～17 年の解体修理工事の映像記録から

昭和 15 年から 17 年にかけて、丸岡城天守では大規模な解体修理工事が実施されました。今回新たに、この工事の過程を写した映像記録＝光山フィルムが発見されたので紹介します。

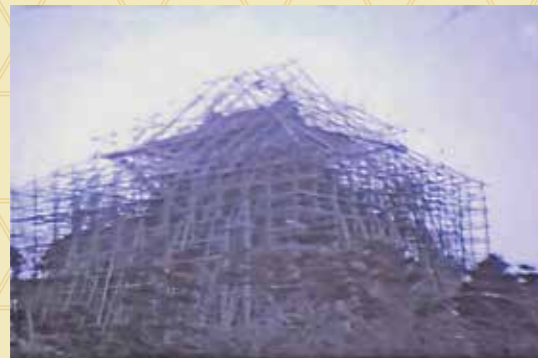
足場を組んだ天守 (1941) 【光山フィルム】

足場は鉄骨でなく、木の丸太で組まれています。上部から解体していき、石垣の解体、改築や基礎工事を終えた後、再び天守が組みあげられました。

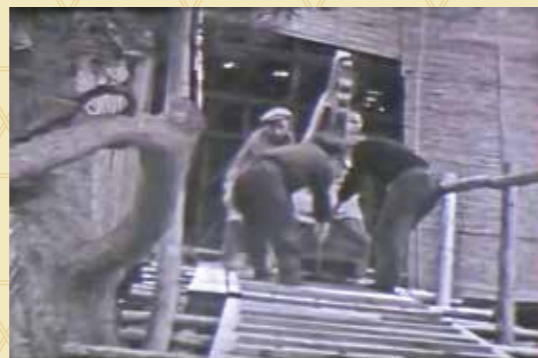
鯨搬出 【光山フィルム】

光山フィルムでは、天守鯨<sup>しやし</sup>を屋根から下ろす貴重な映像を見ることができます。映像で搬出されている鯨は慶応元年 (1865) につくられた木心銅張の鯨。戦時下の銅統制のため、新しい鯨は石製に替えられましたが、昭和 23 年 (1948) の福井地震で落下して破損しました。現在は再び木心銅張の鯨になっています。

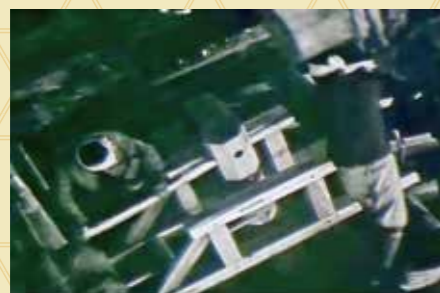
轆轤の使用 【光山フィルム】

左の作業は、轆轤<sup>ろくろ</sup>を人力で回して重量物を持ち上げる場所。クレーンなどの重機がない時代の建築現場で使用された道具です。

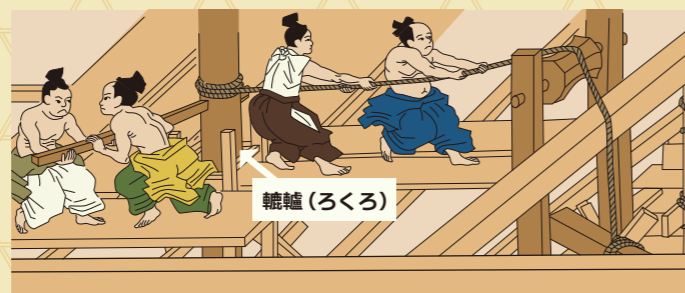
轆轤を巻き上げ材木を持ち上げる様子 (『法然上人絵伝 巻十九』をトレースして作成)

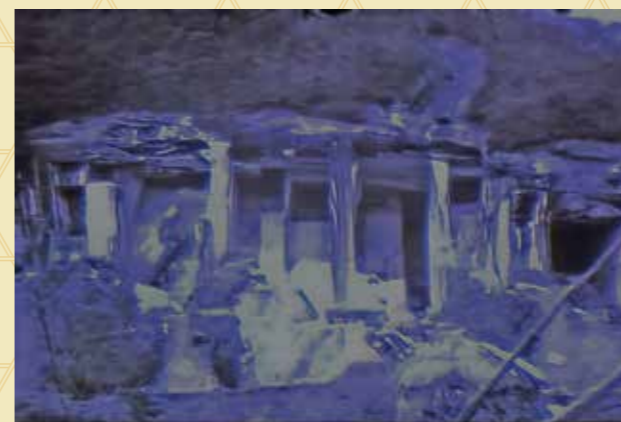
石切場 (石川県小松市滝ヶ原) 【光山フィルム】

滝ヶ原の最盛期を支えた石切場の一つ。昭和 15 ~ 17 年の工事で使用された石材はこの石切場から採掘されました。

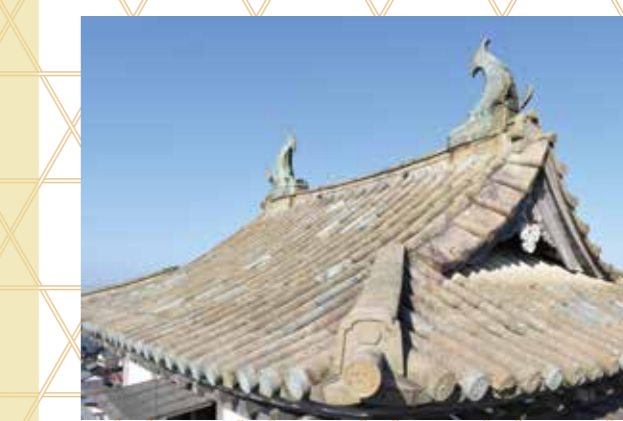
現在の丸岡城天守の屋根  
瓦の多くは滝ヶ原石ですが、写真で青みを帯びた石は笏谷石です。
