知られざる丸岡城

丸岡城天守学術調査成果の概要

坂井市教育委員会 丸岡城国宝化推進室

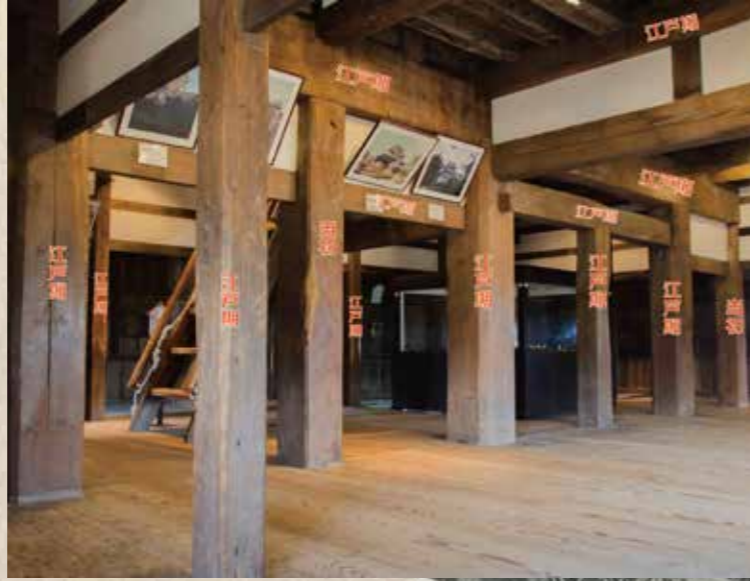
丸岡城天守1階中央の柱 柱や梁など、多くの部材は江戸時代からのものを利用している。

丸岡城天守は昭和23年の福井地震によって倒壊しました。柱や梁などの主要部材の多くは、地震後の修理でも地震前の部材を再利用しています。部材の刃痕調査などによると江戸時代にまで遡る古い部材を多く使用しています。

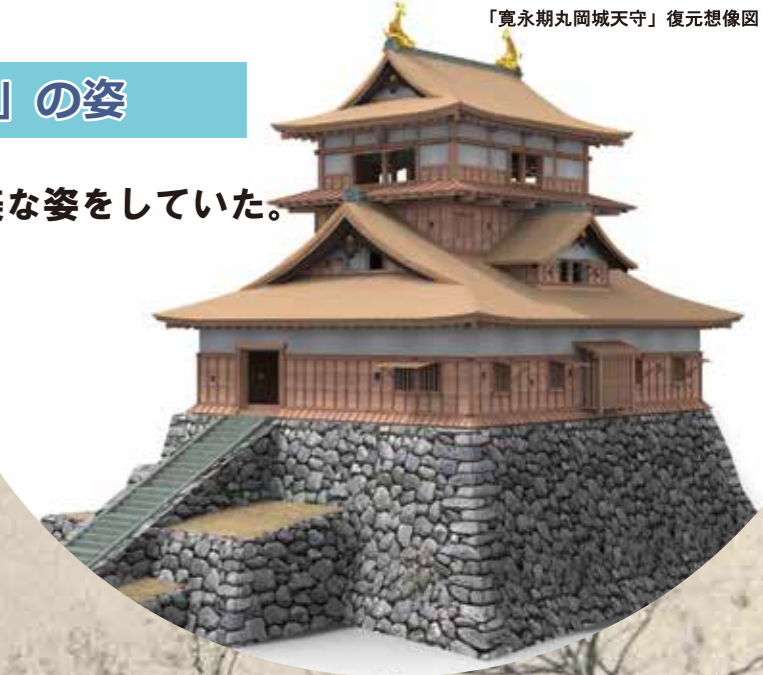
寛永期に造営された天守は右図のような優美な姿をしていた。

- ①柿葺きの屋根
- ②3階の腰屋根
- ③懸魚と破風板は漆塗り金箔押しの鯨
- ④床下空間の存在

「寛永期丸岡城天守」は、現存の姿と異なるだけでなく、当時に際しても特異な外観だった

- ①柿葺き⇒石瓦葺：正保期ころには葺き替え（越前丸岡城之図（正保城絵図））
- ②腰屋根⇒廻縁：元禄期ころ（円陵輿地略図）
- ③懸魚・破風の漆塗・鯨の金箔：有馬時代に改変
- ④床下空間：貞享5年（1688）1階大改修時に床下空間が埋められて掘立柱になった？
