知られざる丸岡城

丸岡城跡発掘調査の最新成果 遺構編

坂井市教育委員会 丸岡城国宝化推進室

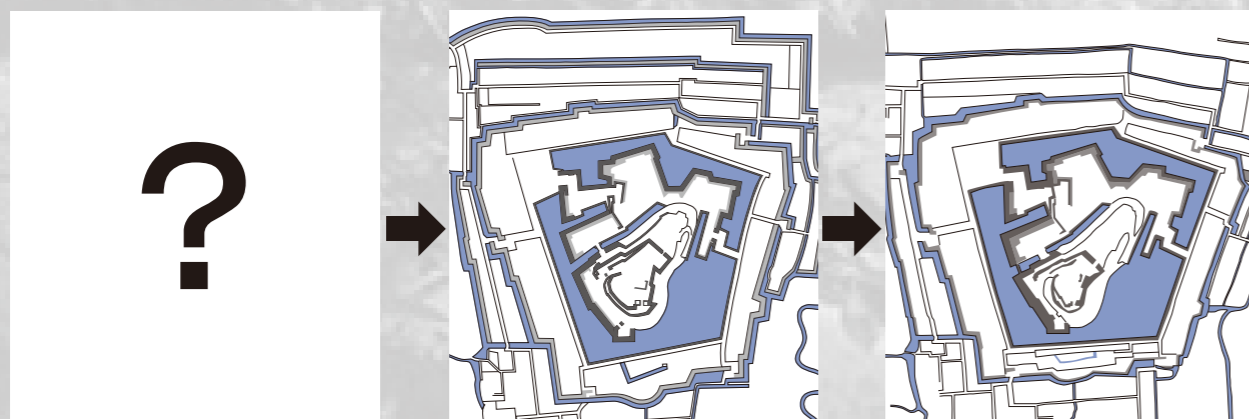
正保期（1644年頃）の絵図にみる丸岡城の縄張（中央図）と天保期（1836年頃）の絵図にみる丸岡城の縄張（右図）。外堀、内堀と丸岡城の曲輪のかたちが変わっていないことがわかります。
※中央図は「正保城絵図のうち、越前国丸岡城之絵図（正保元年）」から、右図は「円陵輿地略図（天保7年）」をトレースして作成しました。

『古今類聚越前国誌』の記述によると、「初め居館の類なりしが、重能に至りて城池全く成る」とあり、本多重能が藩主であった正保3～慶安4（1645～1651）に城郭の整備が完了したことがうかがえます。本多氏の時代である正保期（1644年頃）に描かれた絵図と、有馬氏の時代である天保期（1836年頃）の絵図を比較すると、城郭の縄張に大きな違いはありません。つまり、本多氏の時代に完成した城郭が幕末まで残っていたという事になります。

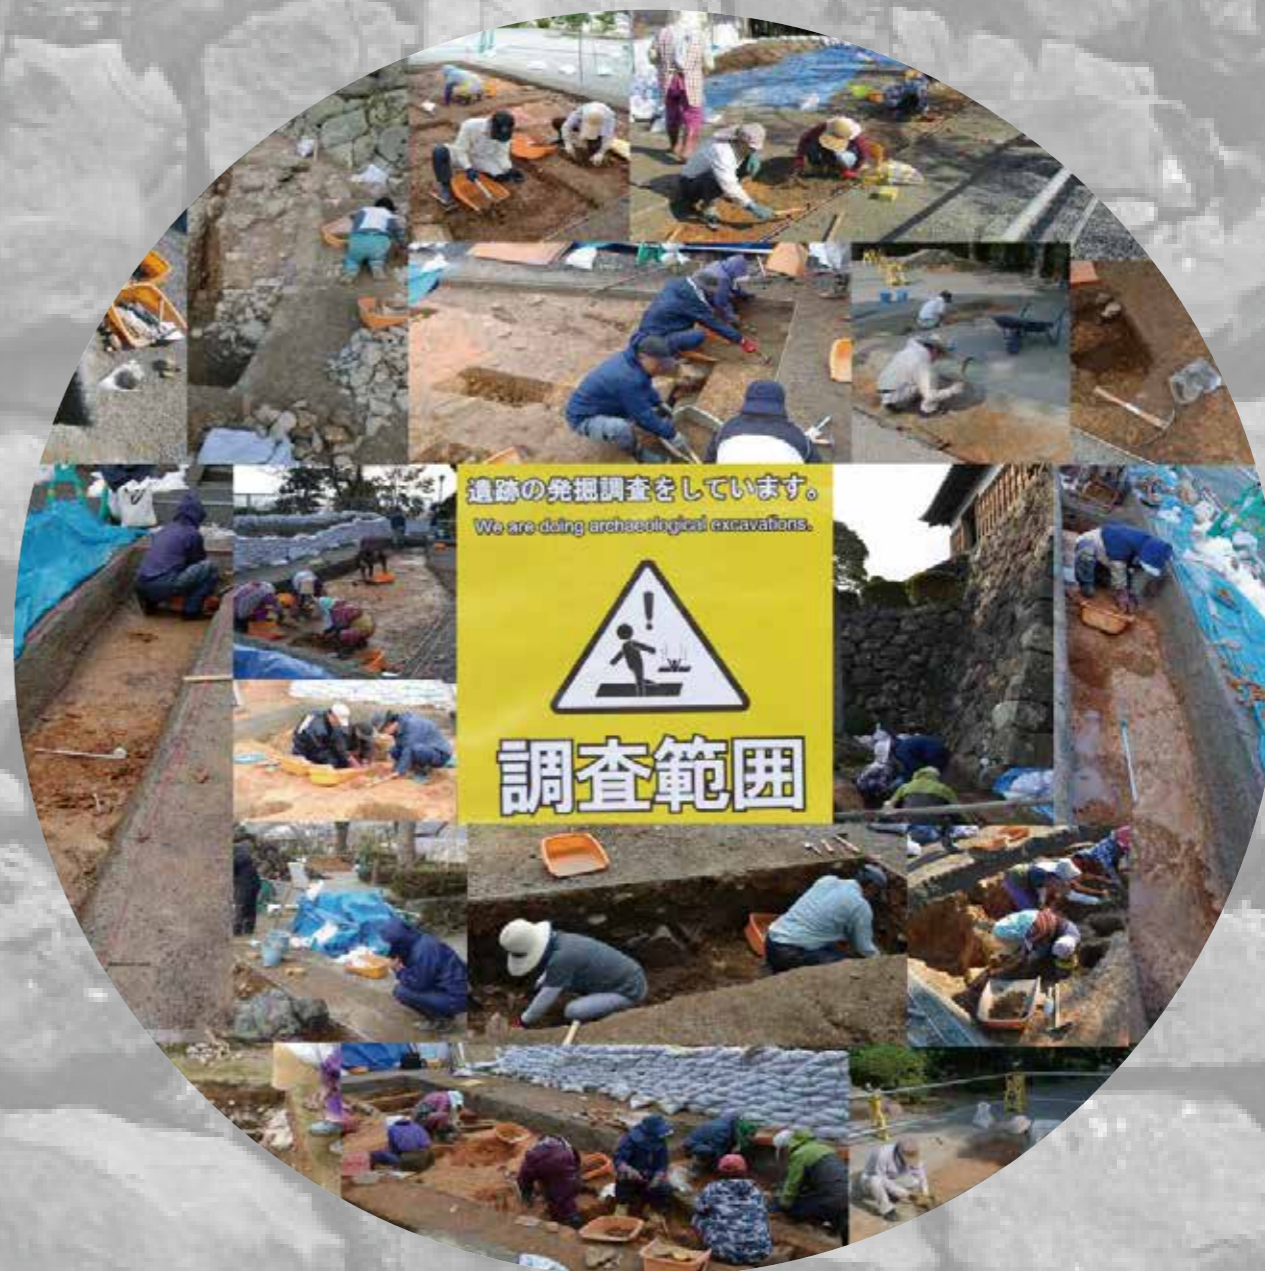
調査範囲

発掘調査では、絵図によってあらかじめ存在が想定されていた遺構と、絵図には描かれていなかった遺構が見つかっています。隠居曲輪や内堀三ノ丸側石垣、本丸の建物跡はその存在が絵図でも確認でき、江戸時代の遺構がどれくらい残っているか、検証することができます。一方で、天守台南側の石垣や本丸南側の石積遺構は絵図には描かれていない新発見。今後これらの遺構がいつのものか、どういった役割であったか、明らかにしていく必要があります。

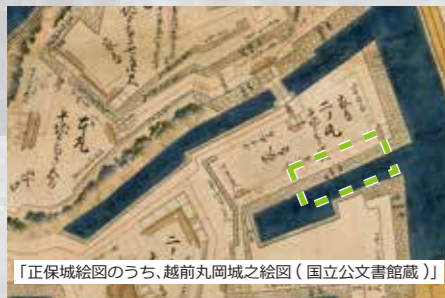
「正保城絵図のうち、越前丸岡城之絵図（国立公文書館蔵）」

調査した場所は絵図のこのあたり。

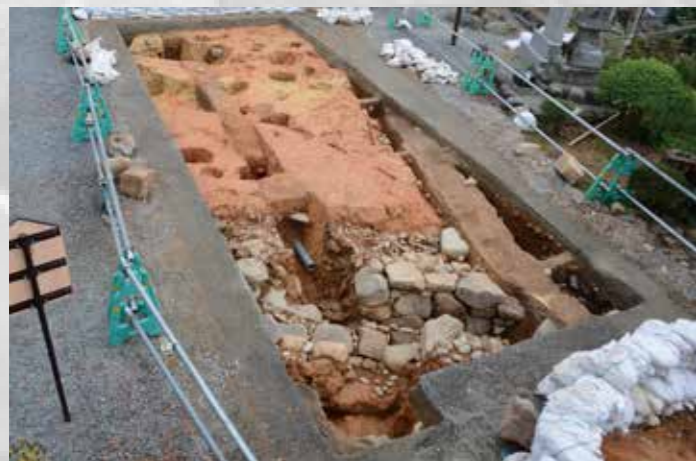
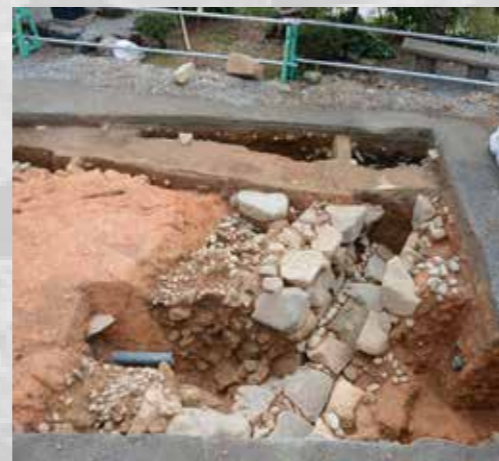
本丸にはいくつもの柱穴、土坑を検出しました。絵図では『家』や『番代所』と描かれており、何らかの建物があったことが発掘調査によっても裏付けられました。江戸時代を通じて、修理や建て直しがされていたと思われます。どのような建物だったか興味が尽きません。

一方で、絵図には描かれていない溝のような石積遺構も見つかっています。本丸の建物に関する施設と思われるが、用途については不明。他の城郭で類似例がないか、調査する必要があるようです。

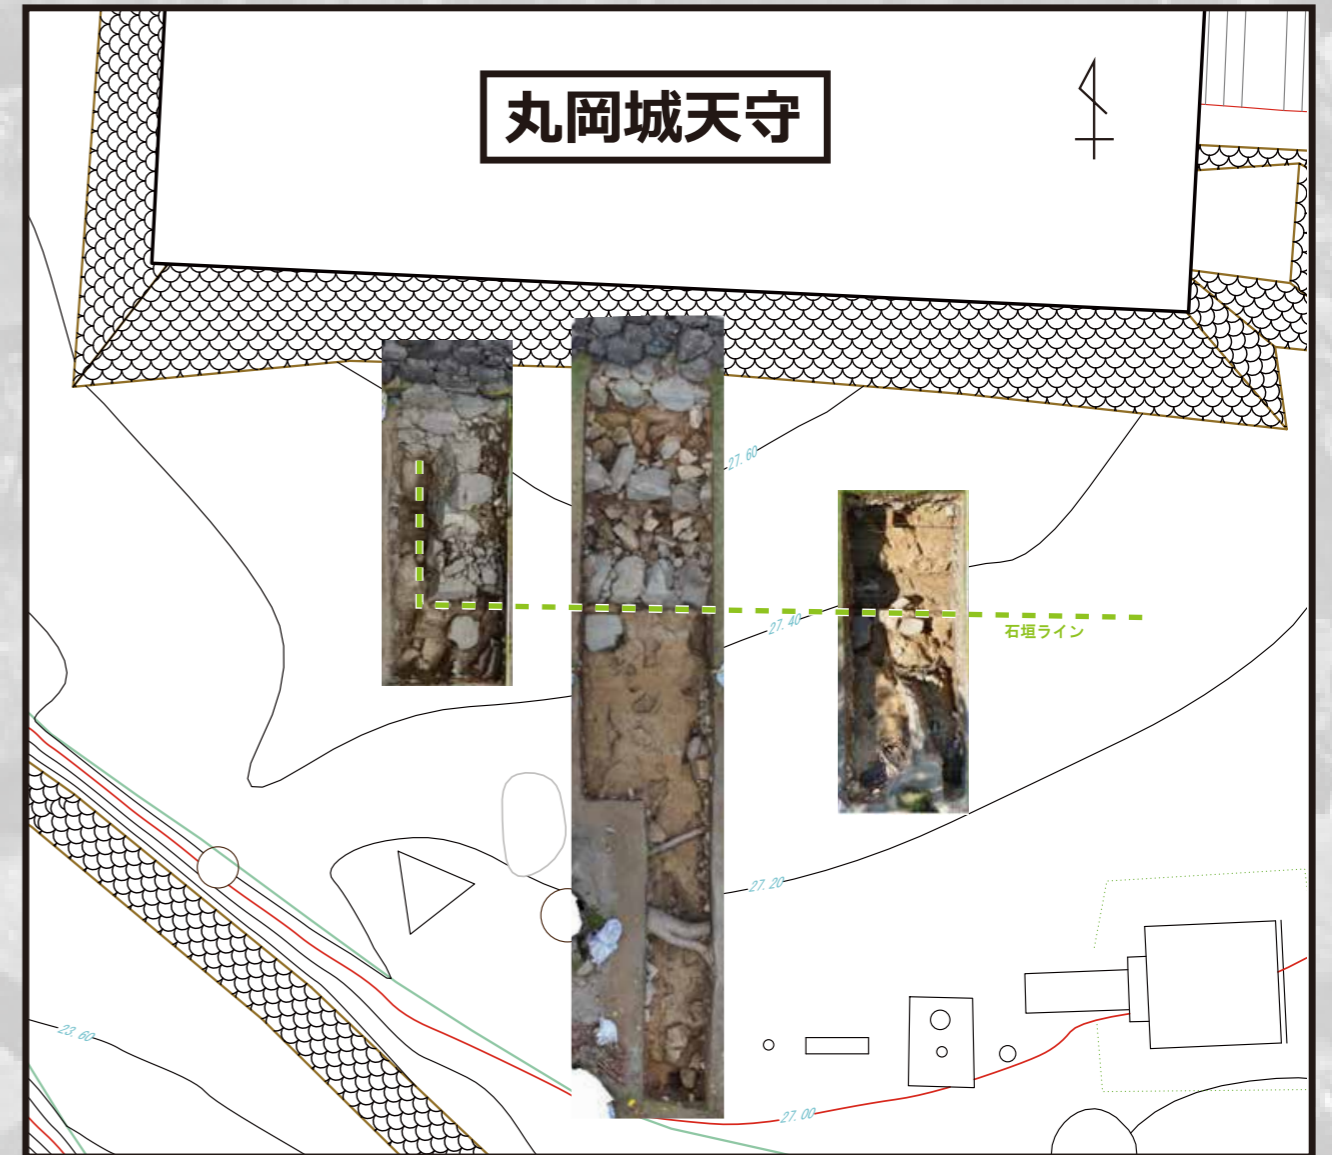
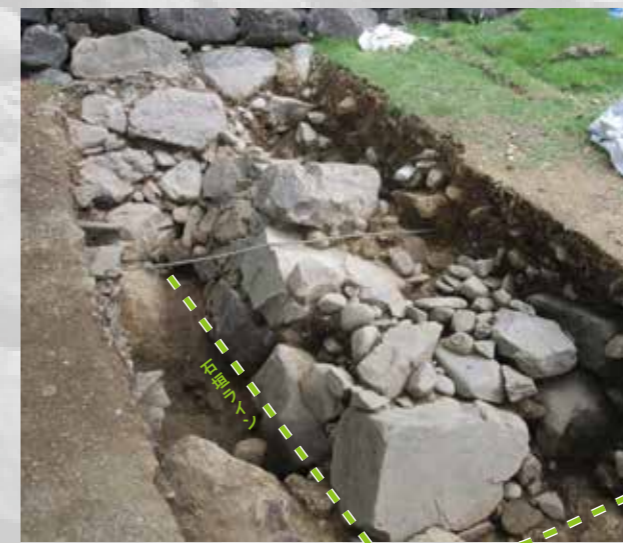
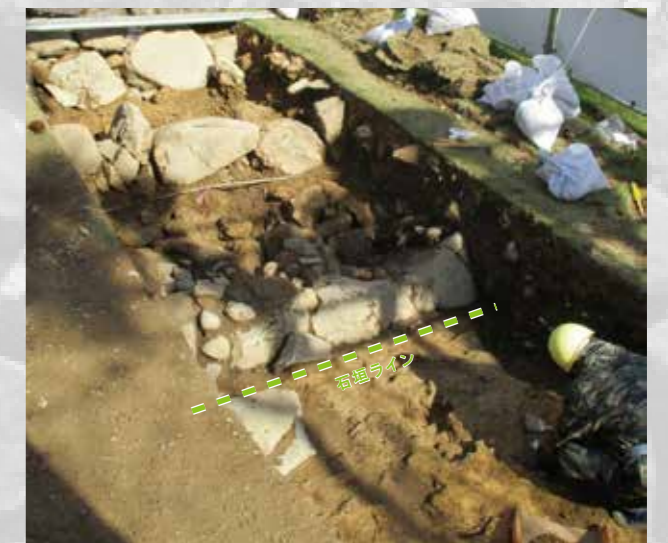
初期丸岡城天守の石垣？

天守台南側からは、絵図には描かれていない石垣が発見されました。この石垣は現在の天守台よりも古い時代で、今とは異なる形状の天守台であったことが分かります。石垣は寛永期より前、慶長期まで遡る可能性があり、寛永期丸岡城天守の前身となる天守の天守台であった可能性があります。

また、石垣の南側には大きな礎石も検出しています。これまで天守の南側に建物がある絵図は見つかりません。
