# 知られざる丸岡城

平成28年度丸岡城調査研究事業成果報告

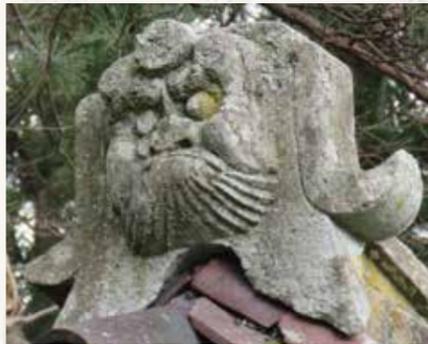
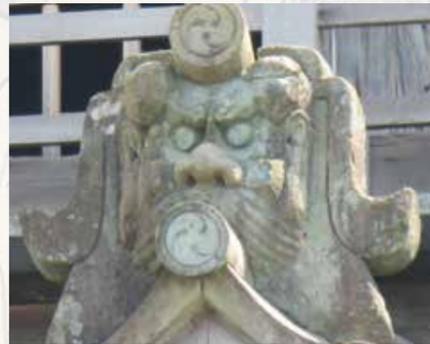
左：坂井市内に移築された不明門の屋根を飾る鬼瓦。右：現在の丸岡城天守1層西側の屋根を飾る鬼瓦。

今回の調査で、移築された不明門が天守とほぼ同時期に建てられたことがわかりました。実は不明門にも丸岡城天守にある鬼瓦と非常によく似た鬼瓦が使われているのです。丸岡城のものと同じく、阿吽一對のセットになっています。

石でできた鬼瓦は、県内では一乗谷をはじめいくつかの事例が確認できます。いずれもオリジナリティーにあふれる顔立ちをしています。このようによく似た鬼瓦が使われているのは、天守と不明門が同じ時期に作られたことを物語っているのかもしれませんが。

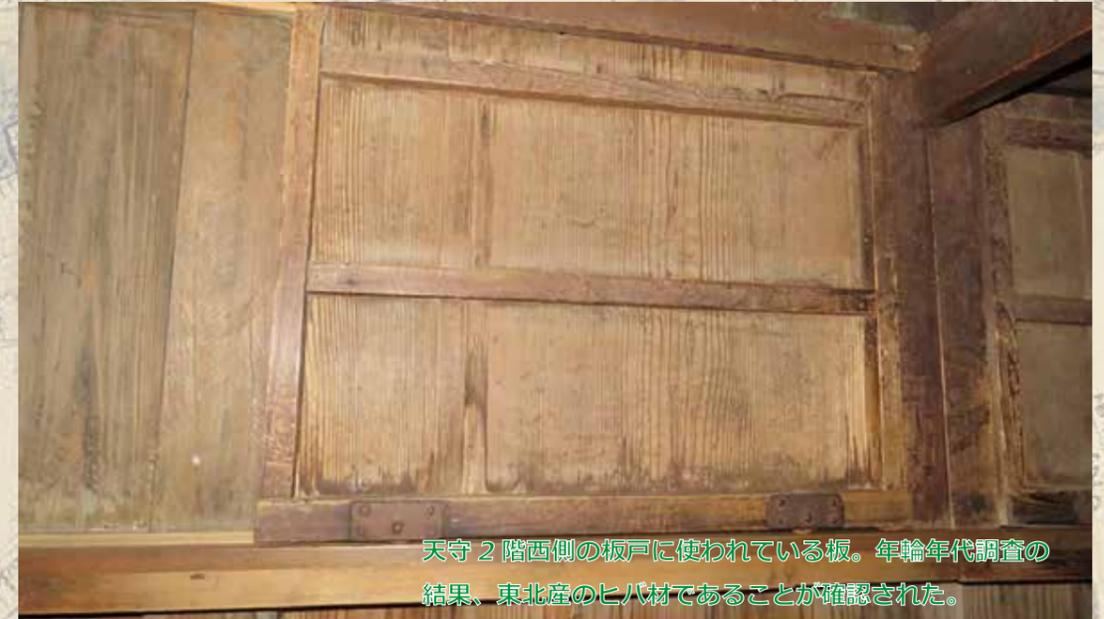
天守2階西側の板戸に使われている板。年輪年代調査の結果、東北産のヒバ材であることが確認された。

年輪年代法では、標準年輪曲線のパターンと照合することで、最も外側の年輪年代を明らかにします。標準年輪曲線は樹種や生育地でも異なり、今回の調査では一部板戸の扉板が東北産ヒバ材の標準年輪曲線のパターンと合致しました。

天守の板戸に使われている材種はヒバであることがわかりました。ヒバというのはヒノキアスナロの通称で、ヒノキによく似ていて、県内でも東北産のヒバを使ったと思われる建築が確認されています。

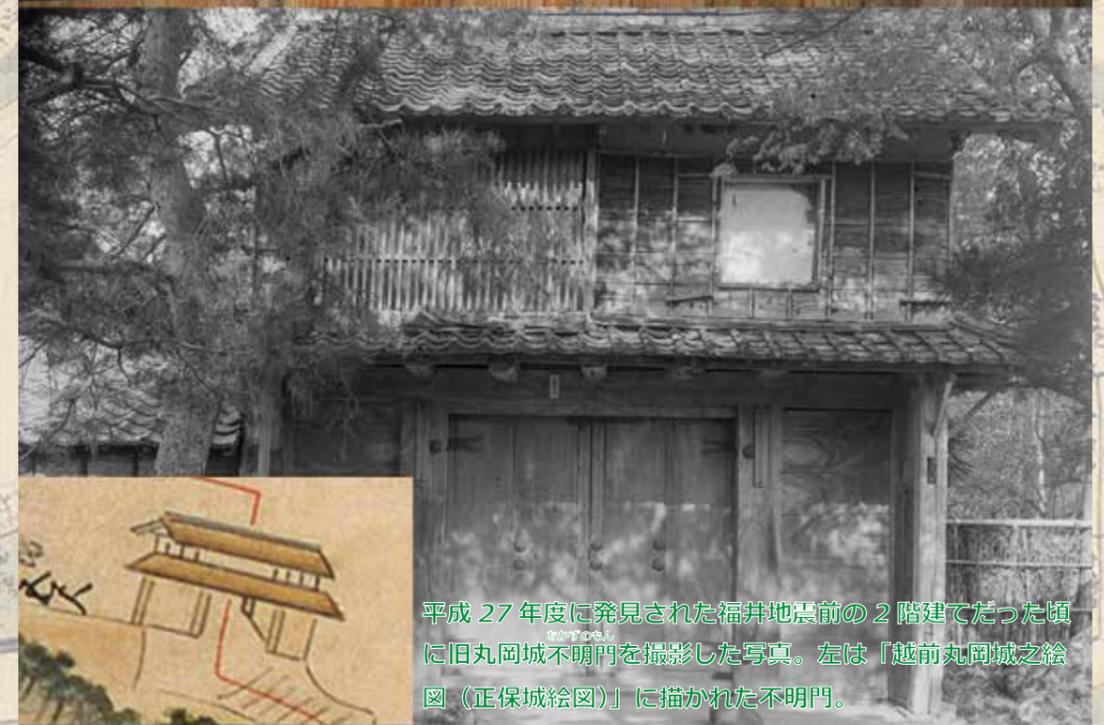
平成27年度に発見された福井地震前の2階建てだった頃に旧丸岡城不明門を撮影した写真。左は「越前丸岡城之絵図（正保城絵図）」に描かれた不明門。

また、移築されている不明門は現在平屋建ですが、福井地震で倒壊するまでは2階建でした。昭和15～17年の天守の修理工事時に撮影された写真の中に、2階建だった頃の鮮明な写真が含まれていました。全国に残る城郭の門のなかでも、年代がわかるものは少なく、その上、城郭の門として最古級のものである可能性があります。

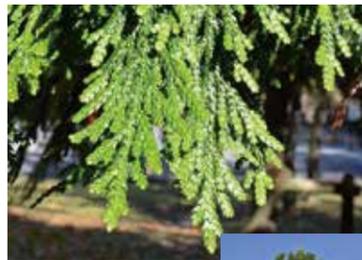
福井県内で生育しているアスナロの木(右)とその葉(上)。

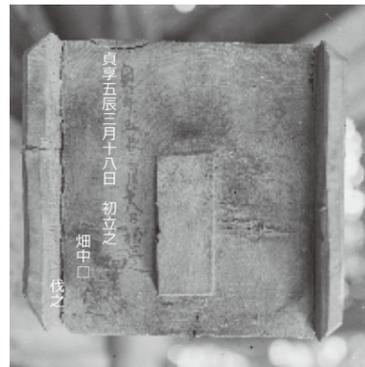
1階中央列の柱頭。『畑中』の文字が確認できます。

また、天守1階中央の東西に並ぶ太い柱には、ケヤキが使われていますが、柱の頭には伐採した村の名前が書かれていることがわかっています。6本中5本に墨書がみられ、書かれている地名は「女形谷村」「樋爪村」「畑中」「石塚村」。当時は近隣の村で太い柱になるケヤキが調達できたようです。

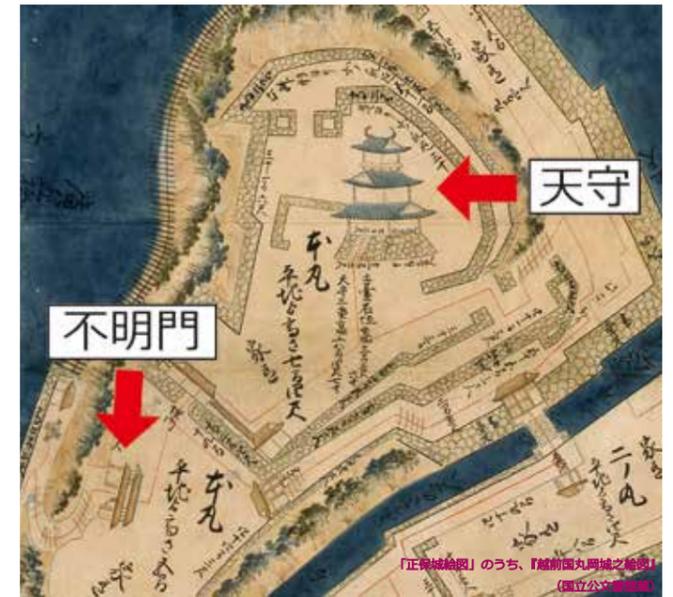
『越前国丸岡城之絵図』(正保城絵図)にみられる天守と不明門。

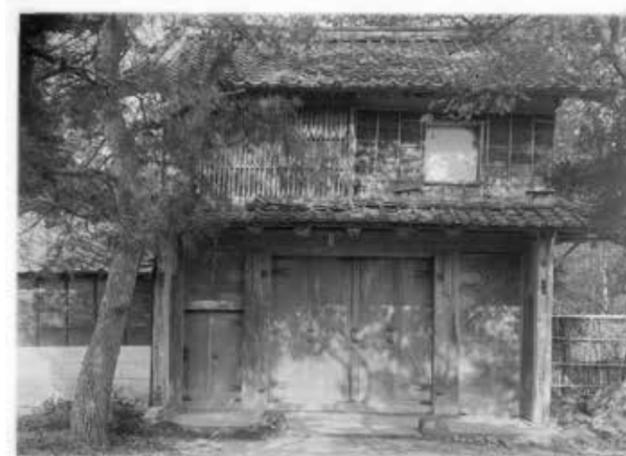
昭和15～17年頃に撮影された不明門。2階建の姿を正面から撮影した貴重な写真。
