丸岡城調査研究パンフレット No.1

# 知られざる丸岡城

平成 27 年度丸岡城調査研究事業成果報告

坂井市教育委員会 丸岡城国宝化推進室

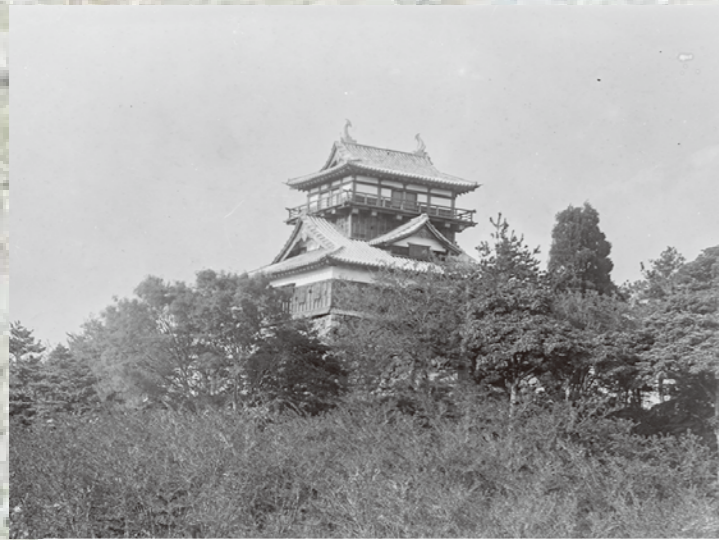
昭和 17 年頃撮影

平成 28 年撮影

左の写真は震災前の昭和 17 年ごろに撮影されたもの。右は同じ角度で最近撮影したもの。当時に比べて木が成長し、電柱や家もみられたりして、周囲の景観が少し変わっていますが、天守の姿は変わっていないことがわかります。

震災によって倒壊しましたが、関係者の尽力により、震災前と変わらない姿を見ることができます。

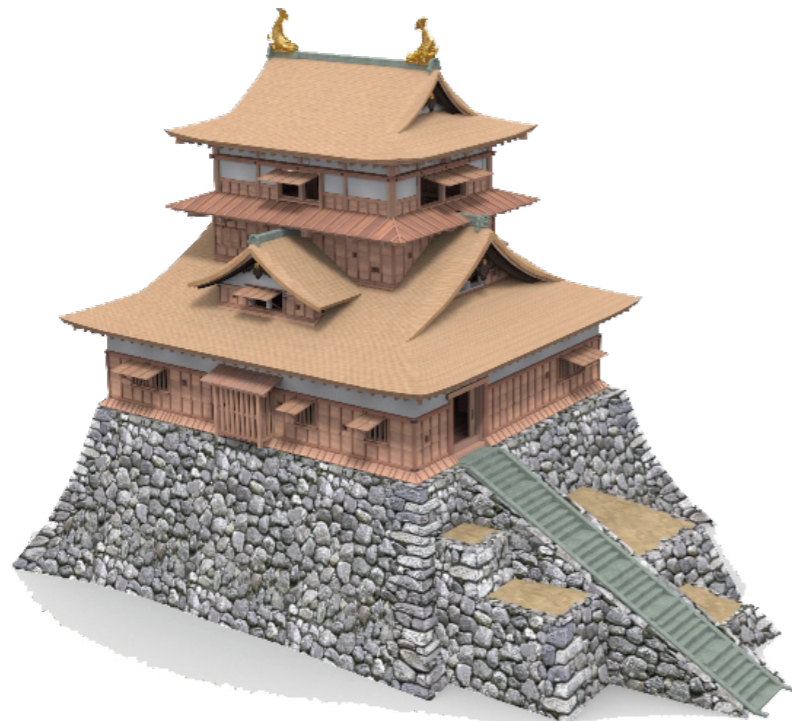
古写真や修理工事報告書をもとに、CG で想像復元された築城当時の丸岡城天守。こけら葺きの屋根や金箔の鯨など、今とは異なる姿をしていたことがわかります。

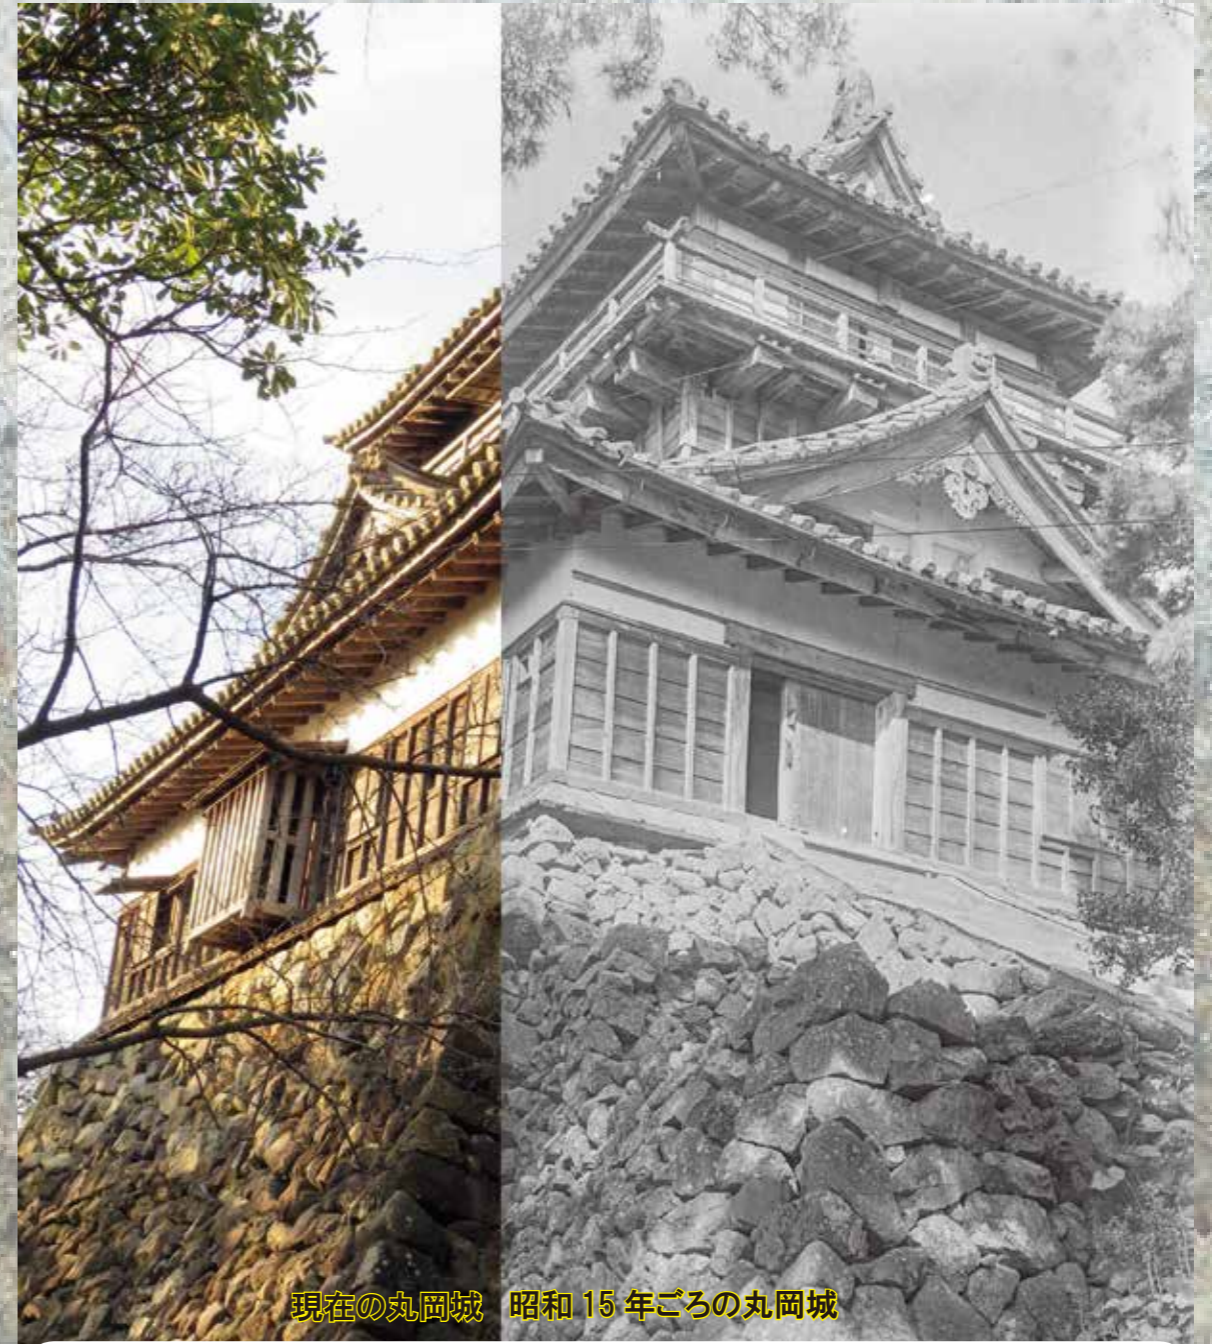
現在の丸岡城 昭和 15 年ごろの丸岡城

昭和 15～17 年に行われた丸岡城解体修理工事の際に、多くの写真が撮影されました。それらの写真は、昭和 23 年に発生した福井地震で倒壊した天守の再建に欠かせない資料になりました。今度の丸岡城天守の調査にとっても貴重な資料で、写真を検討することで丸岡城天守の新たな事実がわかりました。

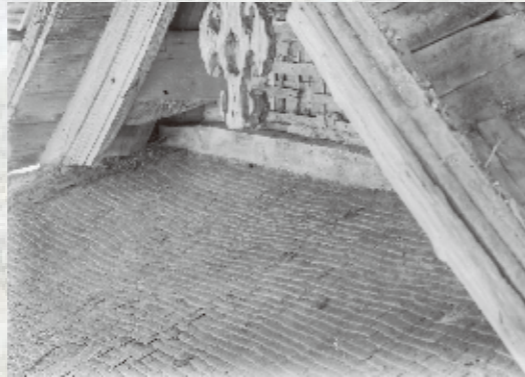
こけら葺きの一部が残っている様子が撮影されています。

戦前の昭和 17 年の報告書には「石瓦葺の下に旧のこけら葺の一部が残っていた」との記述があり、もとはこけら葺でした。防火性が求められる軍事施設である天守では異例で、現存する天守でこけら葺のものはありません。

※こけら葺とは、長さ 20~30 cm、幅 10 cm、厚さ 5mm 程度の木の板を重ねて屋根を葺くもので、現代でも神社や寺などにみられます。近年復元された名古屋城本丸御殿もこけら葺です。

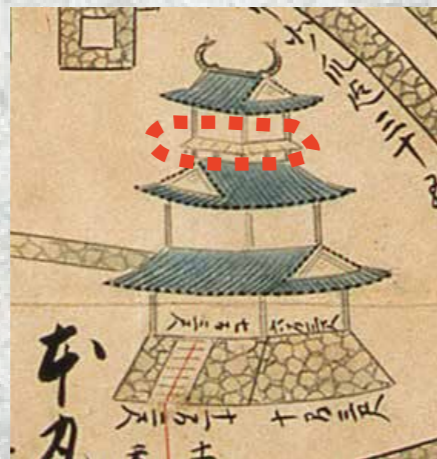
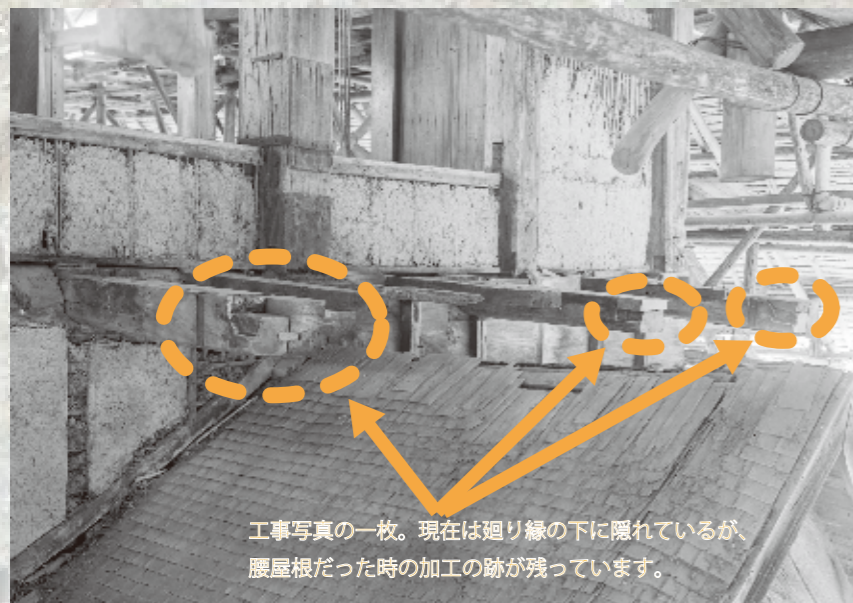
工事写真の一枚。現在は廻り縁の下に隠れているが、腰屋根だった時の加工の跡が残っています。

戦前の昭和 17 年の報告書に「3階の廻り縁は建築当初腰屋根であった」との記述があり、古写真でその痕跡が確認できます。そして、国立公文書館所蔵の「越前国丸岡城之絵図」(正保期)に描かれている丸岡城天守には廻り縁がなく、板葺の腰屋根が描かれています。

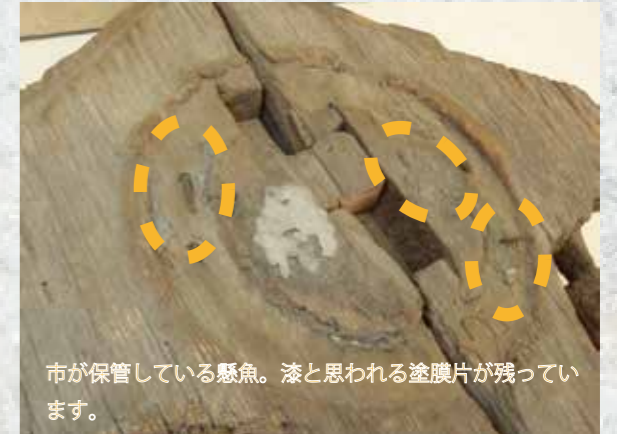
市が保管している懸魚。漆と思われる塗膜片が残っています。

戦前の昭和 17 年の報告書に「懸魚は漆塗であった」と書かれており、現在保管している懸魚に漆と思われる塗膜が残っています。そして懸魚がとりつく破風板も漆が塗られていたと考えられます。

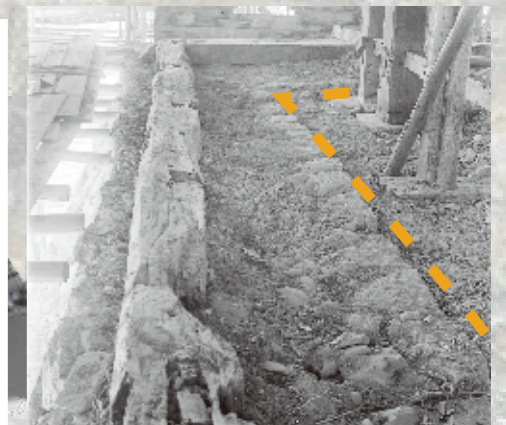
写真は石垣の上面を撮影したもの。石垣の内側に石が並べられていることがわかります。このことから、左の図のように床下に現在よりも広い空間があった可能性があります。

現在の柱はすべて礎石の上に建てられています。戦前の修理前は一部の柱が掘立柱であったことが知られていました。古写真から、天守台石垣の内側に石列があることが確認されました。建築当初は天守台上面の内側が低く造成され、その面に礎石を据えて柱が立っていた可能性が考えられます。
