知られざる丸岡城

平成29年度丸岡城調査研究事業成果報告

丸岡城天守の調査研究事業では建築構造の観点から、天守の構造的な特徴について検討を加えました。また、現存する天守との比較や同規模の隅櫓と比較することで丸岡城天守の特徴が見えてきました。今回はその一部をご報告します。

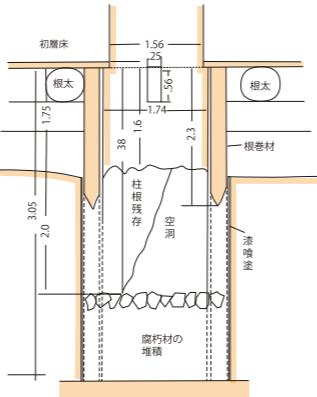
丸岡城天守の特徴の一つである掘立柱。平成27年度の調査で掘立柱構造が創建当初まで遡らない可能性が指摘されています。丸岡城天守に用いられていた掘立柱の深さは約70センチ程度。建築構造の専門家からは、このくらいの深さでは十分な耐震性は期待できないとの指摘がありました。なぜ掘立柱構造が採用されたのか？それは果たしていつからか？謎が深まるばかりです。

1階柱掘立柱構造の模式図
「『越前丸岡城天守建築考』昭和14年土屋純一・
城戸久」を参考に事務局で作図

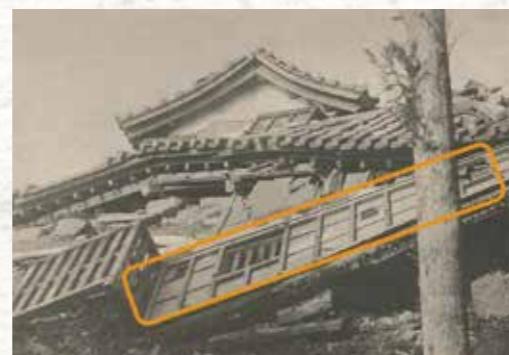
福井地震で倒壊した天守
（『重要文化財丸岡城天守修理工事報告書』
（昭和30年）より転載）

丸岡城天守は昭和23年に福井地震によって倒壊したことから、多くの部材は取り替えられていると思われています。ところが、柱や梁の詳細な調査を行ったところ、多くの柱は昭和15～17年の修理以前の柱が使われていることがわかりました。地震後の復旧修理にあたっても、古い柱を利用し、壊れた継手は「雇いほぞ」と呼ばれる工法で修理されるなど、古い部材を最大限利用して修理されたことがわかります。

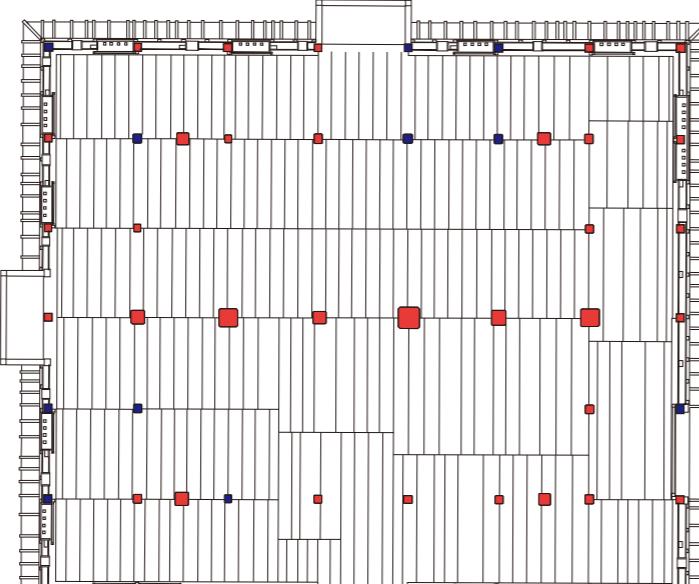
1階

■ 古材
■ 昭和以降の修理取替材

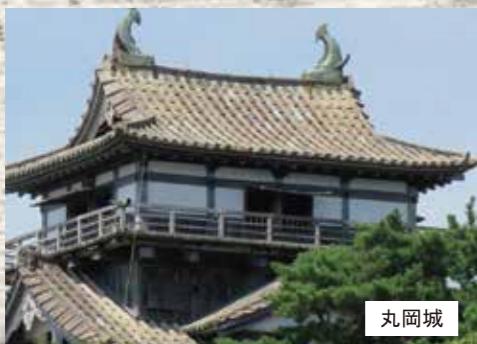
丸岡城

一方の丸岡城は各面に窓が一つずつしかありません。一体この違いはどこにあるのでしょうか？

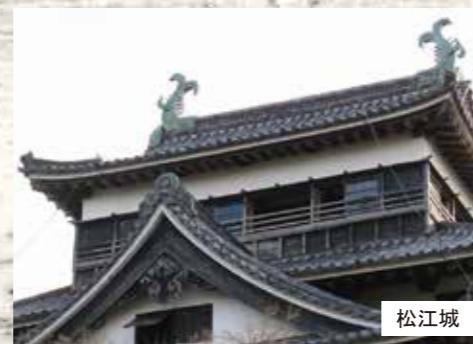
松江城

天守は周囲を見渡す櫓の役割も持っています。同じ望楼型天守の松江城の天守（右）をみると、最上階はほとんど窓になっていて、広い視界を確保していることがわかります。

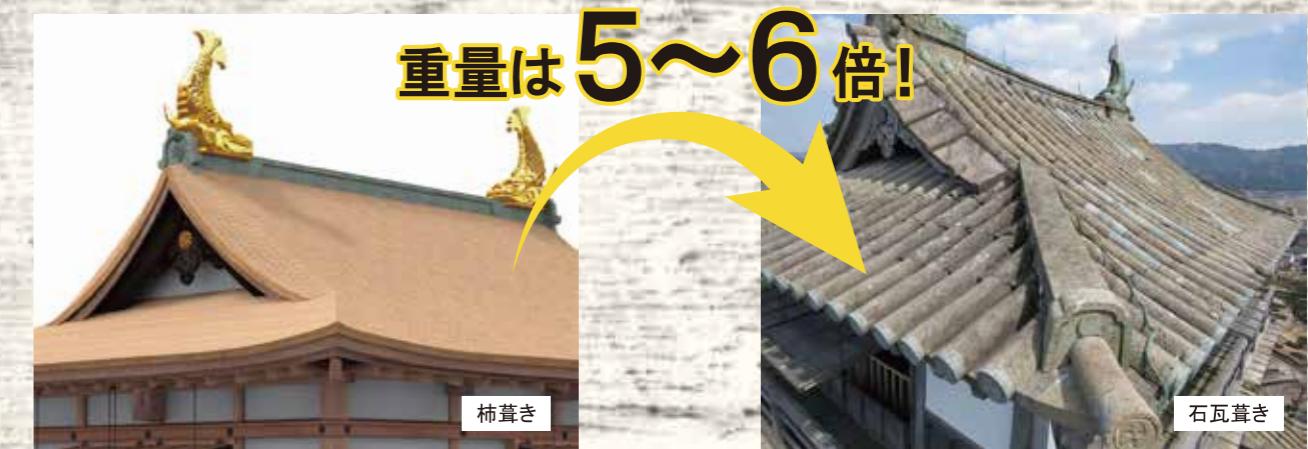
重量は5～6倍！

これまでの調査で、屋根が軽い柿葺きから現在の重い石瓦葺きに変更された事が分かっています。柿葺とはスギやヒノキの板を少しづつ重ねて葺いた屋根で、現代でも神社等の建物に使われています。一方現在の屋根瓦は重い石製。およそ6000枚以上の石製の瓦が使われています。この変更によって屋根の重量はなんと5～6倍に増え、柱や基礎に加わる荷重は1.5～2倍に増えたと推定されます。
