丸岡城下町再生古地図

丸岡城 豆知識

丸岡城の概要

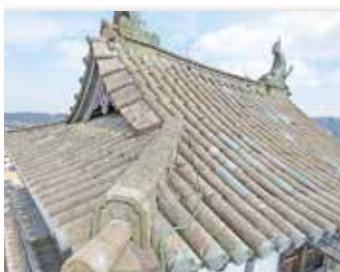
天守では珍しい阿吽一對の鬼瓦

天守東側 (阿)

天守西側 (吽)

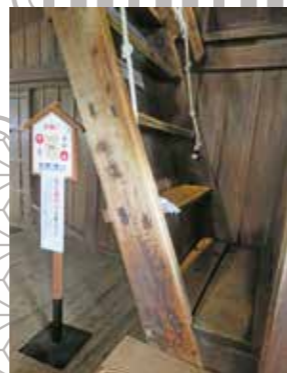
天守2階階段

昇降要注意！ 急勾配な階段

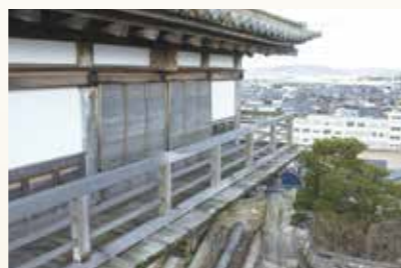
水切り屋根

天守と天守台の間隙から雨水が侵入するのを防ぐために設けられたと思われます。天守台の形と建築の平面形が合致しないのは技術的に未熟だったからではないかとも言われています。

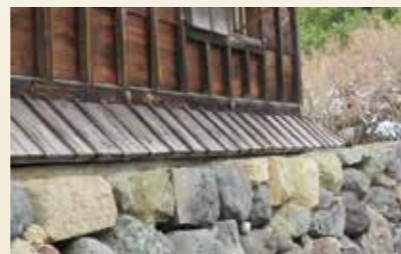
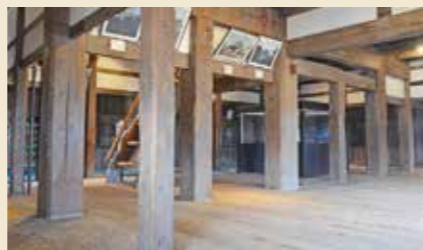
通し柱を持たない望楼型

天守の1階と2・3階は通し柱を持たない構造。1階中央の太い6本の柱が上層の荷重を支えています。この柱はもともと掘立柱であったとされますが、これは最初礎石立ちであったものが、根本が埋められて結果的に掘立柱構造になったもの。この6本のうち、4本は江戸中期、2本は建設当初の江戸初期に据えられたもの。土台となる1階部分が2・3階の望楼部を支える構造は丸岡城天守の特徴のひとつです。

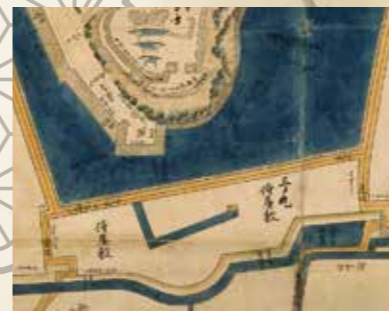
「正保城絵図」のうち「越前国丸岡城之絵図」
(国立公文書館蔵)

近年の調査で天守台の南面から石垣の痕跡を確認しました。かつては今と異なる形の石垣があったことがわかります。さらに、本丸から南に一段下がる縄張りや、南側の外堀の形状などから、南面を意識した縄張りがうかがえます。北西を大手門とする縄張りは本多重能在城時の正保期に描かれた絵図でも確認できるので、南を正面とする縄張りはそれ以前、柴田勝豊が築いた丸岡城の痕跡かもしれません。

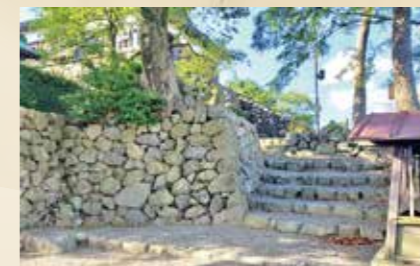
かつて城山の多くが石垣に覆われていました。天守台は加工の少ない自然石の野面積みで、四隅は算木積みさんぎつで積まれています。本丸南側の一段下に伸びる石垣は江戸時代の絵図でも確認できます。

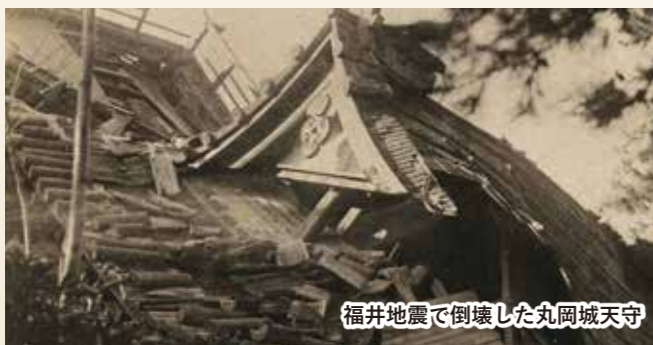
福井地震で倒壊した丸岡城天守

天守は昭和23年に発生した福井地震で倒壊しましたが、かつての部材を最大限利用して修理されました。近年の調査で主要な構造材の約7割は江戸時代のものと判明し、構造様式を含めて当時の姿そのままに修理されたことがわかります。

明治時代の廃城令によって、天守を含めた土地と建物はすべて払い下げられ、内堀も明治後期から昭和初期までにほぼ埋められました。有志によって買い取られた天守は、後に町に寄付されて公有となりました。昭和戦前期に解体修理工事が行われた後、昭和23年（1948）の福井地震によって天守は倒壊しました。しかし戦前期の修理工事の図面や写真をもとに、天守の材料や石垣などの主要部材の多くを再利用して修復工事が行われ、昭和30年に修復再建されました。柱や梁などのほとんどは倒壊前の部材で、規模や建築形式もそのまま、文化財としての価値が変わることなく保たれています。
